Expediente 70/2021

AP-153-2021  
AAP

**FICHA DE APEO DE ARBOLADO VIARIO (153/21) PARTE 2ª**

1. **FECHA:** 05/05/21
2. **SITUACIÓN:** Avda. Presidente Adolfo Suárez **DISTRITO:** Los Remedios
3. **ESPECIE:** *Brachychiton populneus* **Nº ID:** 1930

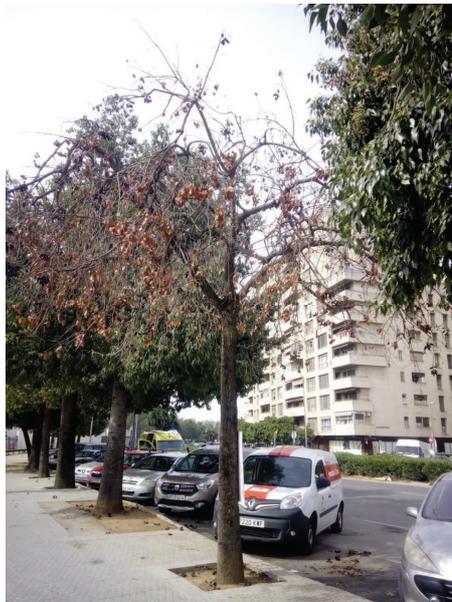
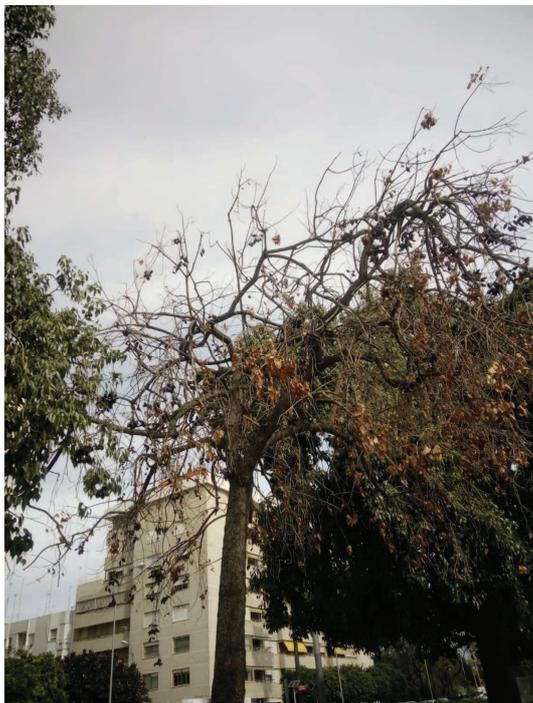
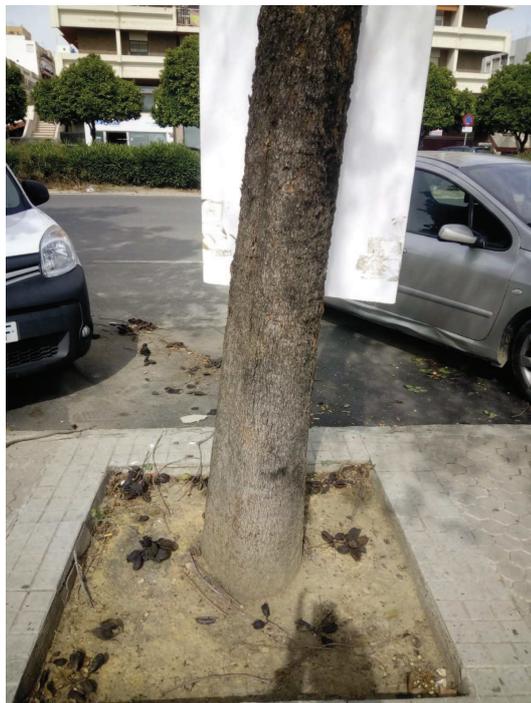
9. **FOTOGRAFÍAS:**

6. **LESIONES GRAVES:** 100% ramas secas. Tras la muerte del ejemplar, existe una alta probabilidad de fractura de ramas y/o vuelco del árbol completo debido al consiguiente debilitamiento mecánico y pudrición de los tejidos disfuncionales.

7. **ESTADO GENERAL:** Árbol joven muerto, con porte natural.
8. **OBSERVACIONES:** Desvitalización progresiva hasta la muerte del ejemplar por corte de raíces leñosas en cara Oeste durante obra de canalización de servicios subterráneos (excavación para abastecimiento urbano de gas en julio de 2020).

**MOTIVO DEL APEO: Árbol muerto**
