AP-481-2022
CAF

FICHA DE APEO DE ARBOLADO VIARIO (481/22) PARTE 2ª

MOTIVO DEL APEO: Colapso del árbol completo

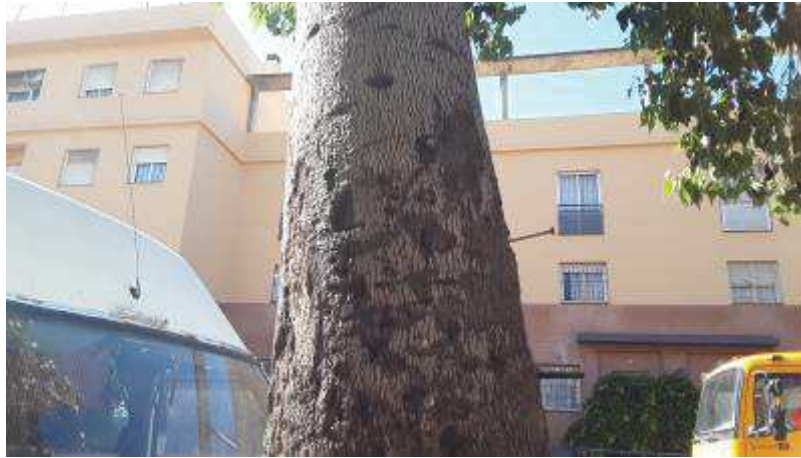
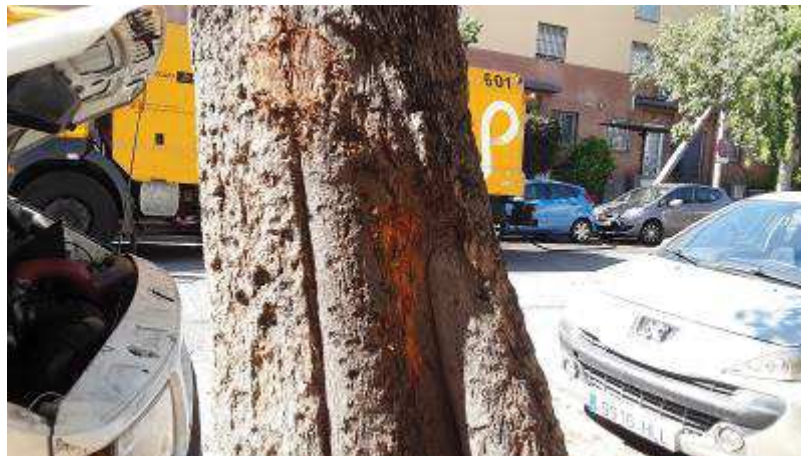
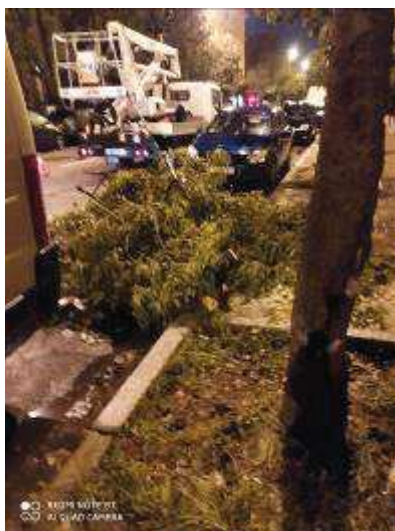
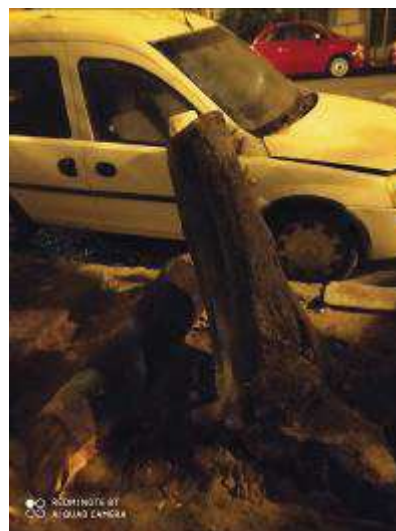
9. FOTOGRAFÍAS:

- 6. LESIONES GRAVES:** Árbol inclinado 21°SW. Colapso del árbol completo sobre la franja de aparcamiento, causando daños en la carrocería de uno de los vehículos estacionados. En la zona hipogea, expuesta tras el vuelco, se observan cortes de raíces superficiales y afecciones en profundidad derivadas de la canalización de servicios subterráneos, de la reciente ampliación del alcorque y restauración del acerado, que ha supuesto una modificación significativa en los factores de carga en el área crítica de anclaje en un ejemplar con un anclaje debilitado y sin capacidad de respuesta por el grave deterioro fisiológico y mecánico de todo el árbol, como consecuencia del vandalismo reiterado que ha sufrido por parte de los vecinos, observándose heridas extensas provocadas intencionadamente y numerosos elementos punzantes a lo largo de todo el tronco, en el cuello, impidiendo el corte del fuste durante el apeo, y en las raíces superficiales. También se aprecia la carencia de raíces absorbentes, perdidas por desecación tras un largo periodo de déficit hídrico y por el vertido potencial de productos químicos en el alcorque.

- 7. ESTADO GENERAL:** Árbol adulto, desvitalizado, con escaso volumen foliar y estancamiento del desarrollo aéreo y radicular debido a los actos vandálicos recurrentes provocados por los vecinos para acabar con el ejemplar.

- 8. OBSERVACIONES:** Durante las podas de mantenimiento realizadas periódicamente, los vecinos se negaban a retirar los dos vehículos que estaban estacionados, de manera permanente, junto al ejemplar, los mismos automóviles que se encontraron aparcados en el momento del vuelco. En esta unidad de gestión y aledañas, se ha constatado la concurrencia de un suelo poco profundo debido a la existencia de una capa somera y compacta de arcillas expansivas a unos 60cm de profundidad, lo que favorece la emisión de raíces lateralizadas y superficiales que pueden producir el levantamiento del pavimento y que suelen ser eliminadas cuando se realizan intervenciones para reparación del acerado. El fallo ocurre el día 9 de diciembre, durante jornada de alerta roja por eventos meteorológicos adversos, con registro pluviométrico de 30mm en total, teniendo en cuenta los días de lluvia precedentes, produciéndose el debilitamiento del terreno dentro del alcorque como consecuencia del encharcamiento del suelo.
