AP-1119-2024 a AP-1218-2024 y AP-1230-2024 a AP-1238-2024
AP-1133-2024
CAF

SOLICITUD DE APEO DE ARBOLADO (AP-1133-2024) PARTE 1ª
MOTIVO: INCOMPATIBILIDAD CON OBRA

Código: AP-1133-2024
Ubicación: Calle Filatelia

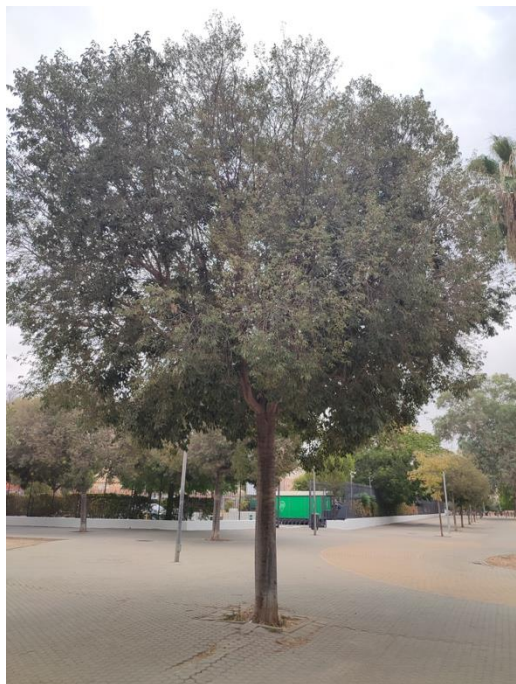
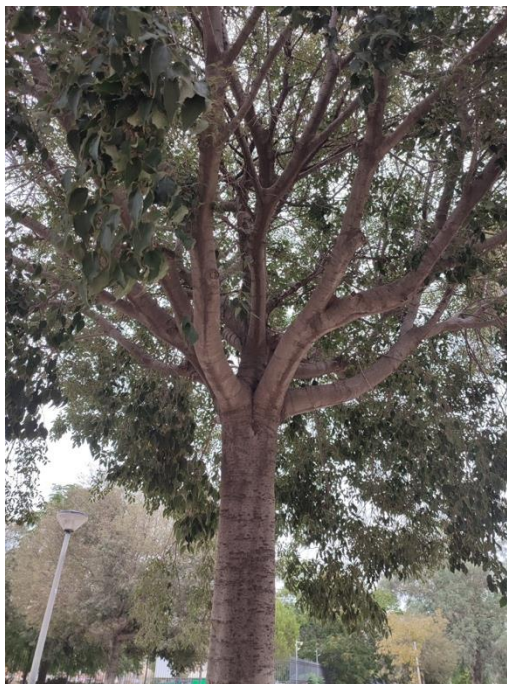
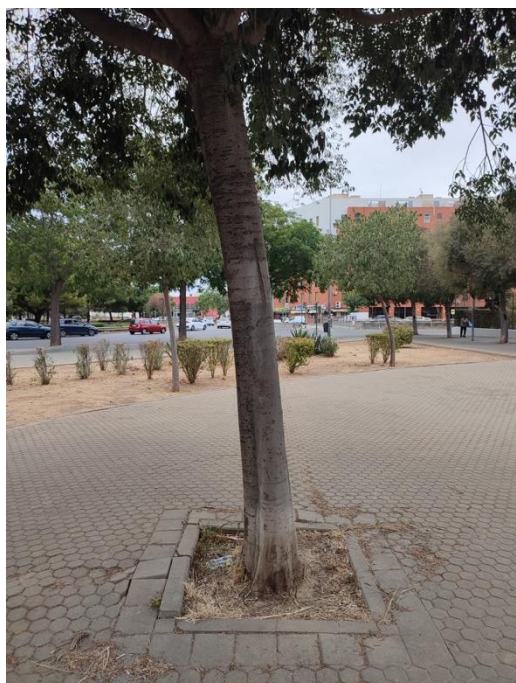
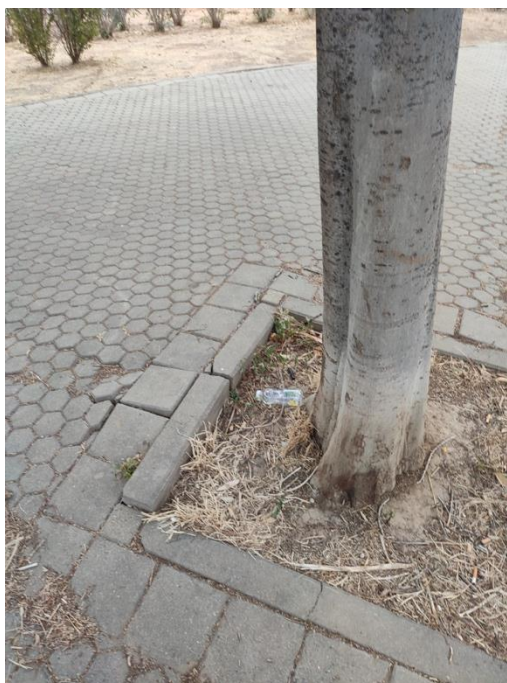
Imágenes del ejemplar con id 27302

8. LATITUD DE ACERADO(m): Más de 6 m
9. LESIONES GRAVES:
 - Ligera inclinación de tronco
 - No presenta alteraciones significativas
10. ESTADO GENERAL:
 - Es un ejemplar adulto sin lesiones relevantes, su estado es normal

11. OBSERVACIONES:
 - Interferencia ineludible de la posición arbolada con la obra de construcción de la Línea 3 de Metro de Sevilla, Subtramo II.
 - Los daños que pueden generarse a nivel radicular dada la interferencia de la posición con las obras previstas, tienen capacidad de mermar de forma inmediata la estabilidad del ejemplar, incluso su permanencia.

- La edad relativa, tamaño y porte del ejemplar hacen considerar inviable su trasplante.
 - El proyecto constructivo incluye la plantación de nuevos ejemplares, como compensación del total de arbolado afectado en este tramo.

Puesto que la ejecución del proyecto no es compatible con la posición del ejemplar, que no existen alternativas posibles para preservar el árbol afectado y siendo inviable el trasplante del ejemplar, a causa de su edad, tamaño y porte, se justifica la solicitud de apeo por criterios INCOMPATIBILIDAD CON LA OBRA. Atendiendo a los criterios de renovación/gestión del arbolado del Ayuntamiento de Sevilla, se establecen las medidas compensatorias de restitución de los servicios ecosistémicos que aporta el árbol afectado con nuevas plantaciones.
