ESTUDIO Y VALORACIÓN DE AFECCIÓN SOBRE EL ARBOLADO POR OBRAS. FICHA DE SOLICITUD DE APEO

Código ID arbomap: TTI 113551

Ubicación: Calle Tarso

Árbol: *Tipuana tipu*

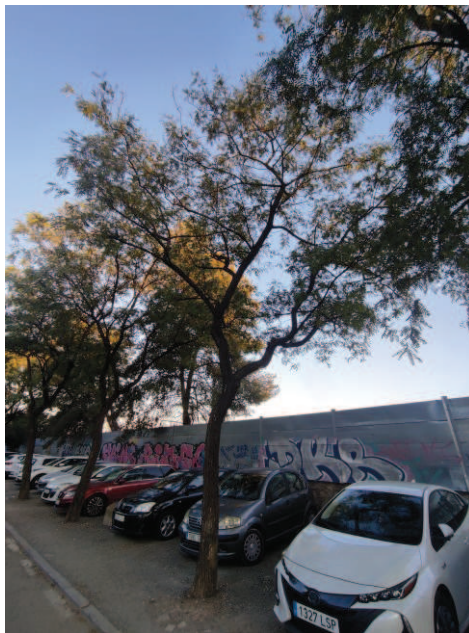
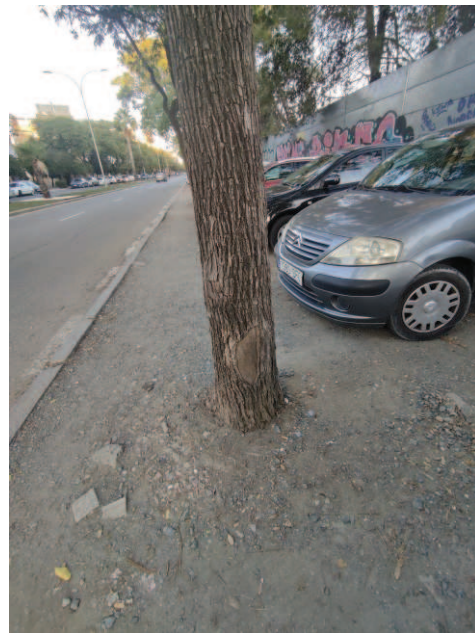
12. FOTOGRAFÍAS:

1. **FECHA TOMA DE DATOS:** 21 de noviembre de 2023
2. **SITUACIÓN:** Calle Tarso.
3. **DISTRITO:** San Pablo-Santa Justa.
4. **ESPECIE:** *Tipuana tipu*. **ID:** 113551
5. **P.C. (cm):** 86
6. **ALTURA (m):** 10
7. **ALCORQUE (m):**
8. **LATITUD DE ACERADO(m):** Franja de aparcamiento en terrizo. Zona compactada
9. **LESIONES GRAVES:**

- Madera vista en tronco

Ejemplar adulto con vitalidad normal. Presenta madera vista en tronco. Se observan ramillas secas.

Interferencia ineludible de la posición arbolada con la obra de reurbanización de viarios, la posición del ejemplar solapa con el trazado de calzada proyectado. Las obras proyectadas provocarán alteraciones significativas en el entorno, sin alternativas posibles que permitan la conservación del ejemplar.

La edad relativa, tamaño, porte y estado fisiológico del ejemplar suponen que se considere inviable el trasplante en condiciones adecuadas que aseguren su viabilidad futura.
