ESTUDIO Y VALORACIÓN DE AFECCIÓN SOBRE EL ARBOLADO POR OBRAS. FICHA DE SOLICITUD DE APEO

Código ID arbomap: TTI 113642

Ubicación: Calle Tarso

Árbol: *Tipuana tipu*

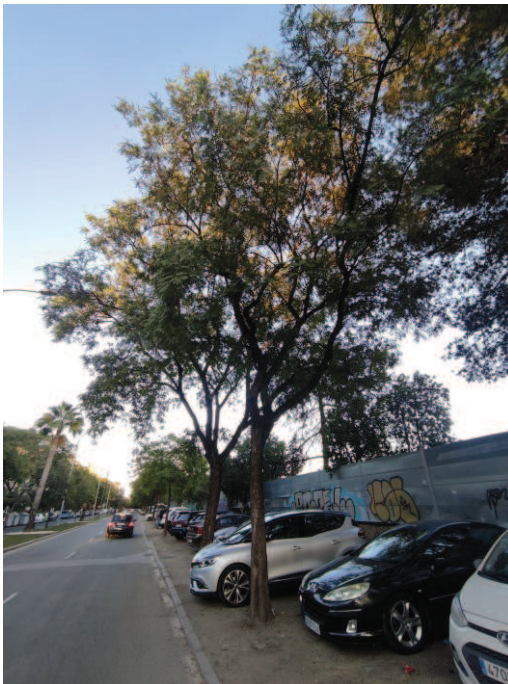
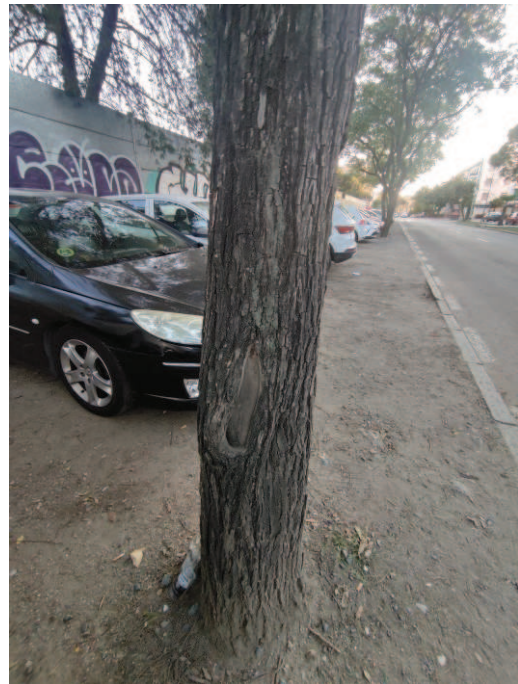
12. FOTOGRAFÍAS:

1. **FECHA TOMA DE DATOS:** 21 de noviembre de 2023
2. **SITUACIÓN:** Calle Tarso.
3. **DISTRITO:** San Pablo-Santa Justa.
4. **ESPECIE:** *Tipuana tipu*. ID: 113642
5. **P.C. (cm):** 84
6. **ALTURA (m):** 12
7. **ALCORQUE (m):**
8. **LATITUD DE ACERADO(m):** Franja de aparcamiento en terrizo. Zona compactada
9. **LESIONES GRAVES:**
 - Cavidad en tronco con duramen visible

Ejemplar adulto con vitalidad normal. Presenta cavidad en tronco con duramen visible y corteza consolidada. Madera vista en tronco y copa.

Puesto que las interferencias de la obra con la posición del ejemplar son insalvables según el proyecto constructivo, y teniendo en cuenta la edad relativa, desarrollo y estado fisiológico del ejemplar, se valora la inviabilidad del trasplante.

Interferencia ineludible de la posición arbolada con la obra de reurbanización de viarios, la posición del ejemplar solapa con el trazado de calzada proyectado. Las obras proyectadas provocarán alteraciones significativas en el entorno, sin alternativas posibles que permitan la conservación del ejemplar.

La edad relativa, tamaño, porte y estado fisiológico del ejemplar suponen que se considere inviable el trasplante en condiciones adecuadas que aseguren su viabilidad futura.
