SOLICITUD DE APEO DE ARBOLADO (AP-181-2024) PARTE 1ª
MOTIVO: INCOMPATIBILIDAD CON OBRA

Código: AP-181-2024

Ubicación: Calle Estrella Mizar

SOLICITUD DE APEO DE ARBOLADO (AP-181-2024) PARTE 2ª

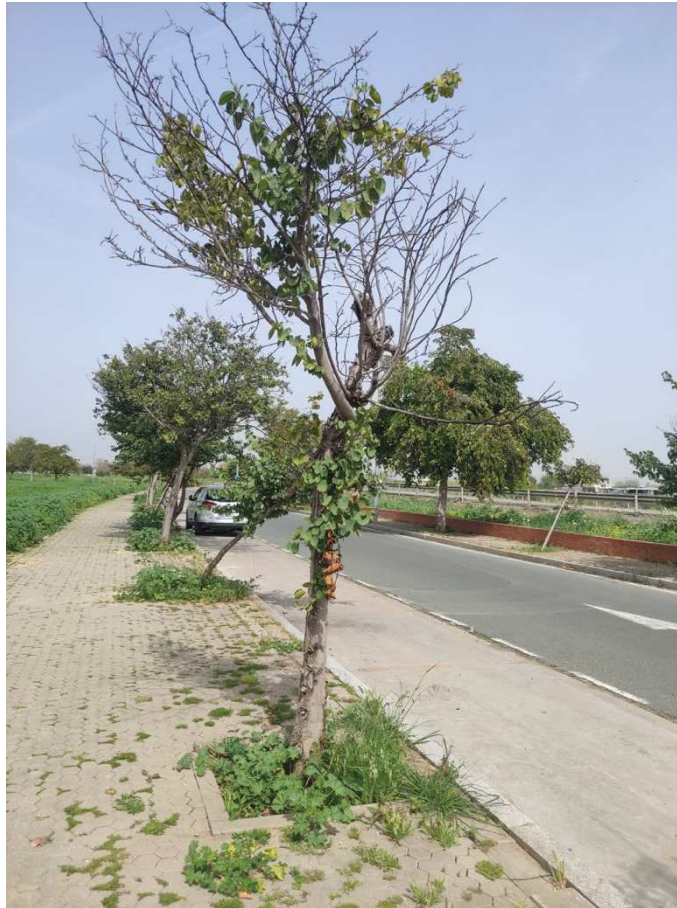
12. FOTOGRAFÍA DEL EJEMPLAR:

8. LATITUD DE ACERADO(m): 4
9. LESIONES GRAVES:
 - Herida longitudinal en tronco con duramen visible.
 - Más del 50% de copa seca.
 - Desvitalizado.
 - Madera muerta.

- Presencia de cuerpos fructíferos.
10. ESTADO GENERAL:
 - Decrépito, el ejemplar presenta numerosas alteraciones graves y pudrición activa que comprometen su futuro.

Vista general del ejemplar con id 116990

11. OBSERVACIONES:
 - Interferencia ineludible de la posición arbolada con la obra de construcción de la Línea 3 de Metro de Sevilla, Subtramo I.
 - Los daños que pueden generarse a nivel radicular dada la interferencia de la posición con las obras previstas, tienen capacidad de mermar de forma inmediata la estabilidad del ejemplar, incluso su permanencia.

- La edad relativa, estado, tamaño y porte del ejemplar hacen considerar inviable su trasplante.
 - El proyecto constructivo incluye la plantación de nuevos ejemplares, como compensación del total de arbolado afectado en este tramo.
