SOLICITUD DE APEO DE ARBOLADO (AP-232-2024) PARTE 1ª
MOTIVO: INCOMPATIBILIDAD CON OBRA

Código: AP-232-2024
Ubicación: Calle Estrella Mizar

SOLICITUD DE APEO DE ARBOLADO (AP-232-2024) PARTE 2ª

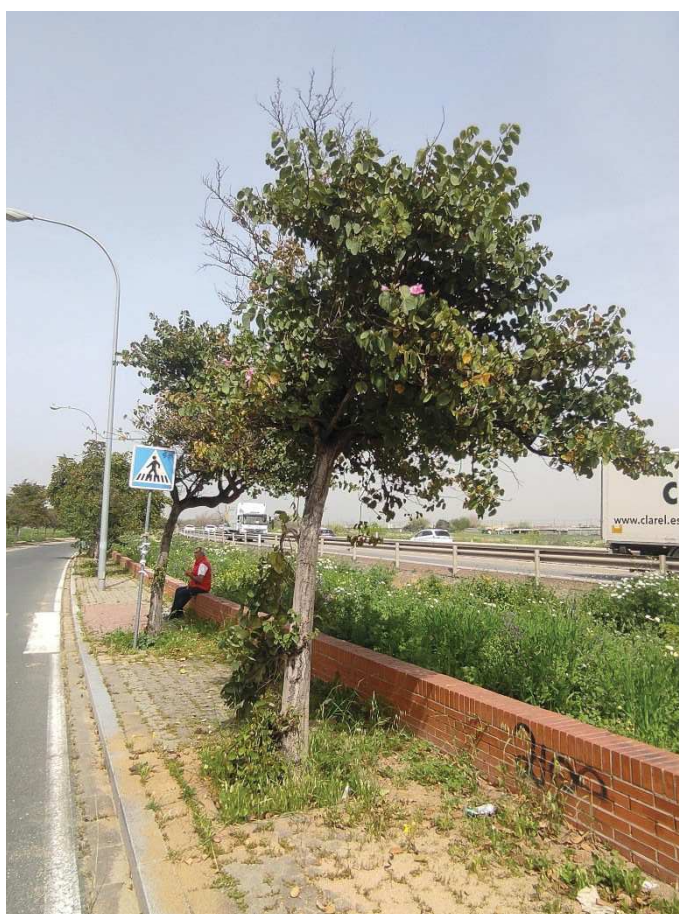
12. FOTOGRAFÍA DEL EJEMPLAR:

8. LATITUD DE ACERADO(m): 2
9. LESIONES GRAVES:
 - Herida longitudinal en tronco con ligero descortezado
 - Brotaciones epicórmicas en tronco
 - Ramillas secas en copa y vitalidad media

- Madera vista por heridas de poda
10. ESTADO GENERAL:
 - Ejemplar adulto alterado que presenta defectos fisiológicos en tronco y copa.
11. OBSERVACIONES:

Vista general del ejemplar con ID 116977

- Interferencia ineludible de la posición arbolada con la obra de construcción de la Línea 3 de Metro de Sevilla, Subtramo I.
 - Los daños que pueden generarse a nivel radicular dada la interferencia de la posición con las obras previstas, tienen capacidad de mermar de forma inmediata la estabilidad del ejemplar, incluso su permanencia.

- La edad relativa, estado, tamaño y porte del ejemplar hacen considerar inviable su trasplante.

- El proyecto constructivo incluye la plantación de nuevos ejemplares, como compensación del total de arbolado afectado en este tramo.
