SOLICITUD DE APEO DE ARBOLADO (AP-338-2024) PARTE 1ª
MOTIVO: INCOMPATIBILIDAD CON OBRA

Código: AP-338-2024

Ubicación: Calle Agricultores

SOLICITUD DE APEO DE ARBOLADO (AP-338-2024) PARTE 2ª

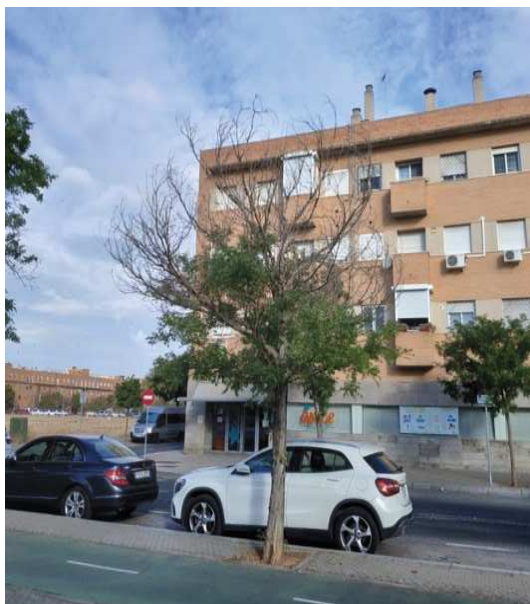
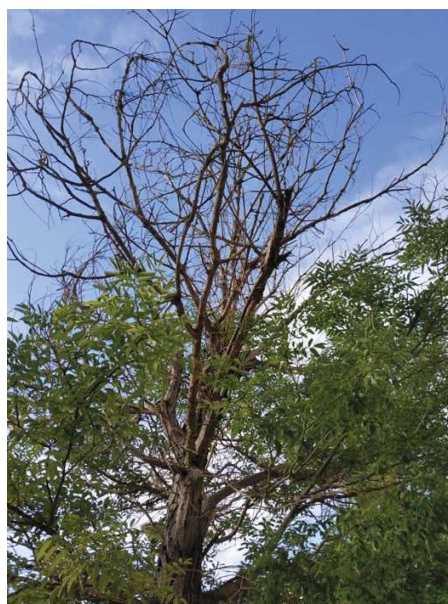
12. FOTOGRAFÍAS DEL EJEMPLAR:

7. ALCORQUE: Menos de 1 m
8. LATITUD DE ACERADO(m): Bulevar
9. LESIONES GRAVES:
 - Copa seca en más del 50%.
 - Cavidad en base y tronco.
 - Descortezados en tronco y ramas.

- Vitalidad baja
10. ESTADO GENERAL:
 - Decrépito, el ejemplar presenta media copa seca en altura, descortezados y cavidad en tronco. Brotaciones débiles y escasas.

Vista general del ejemplar con id 44034, copa seca

- La edad relativa, estado, tamaño y porte del ejemplar hacen considerar inviable su trasplante.
 - El proyecto constructivo incluye la plantación de nuevos ejemplares, como compensación del total de arbolado afectado en este tramo.

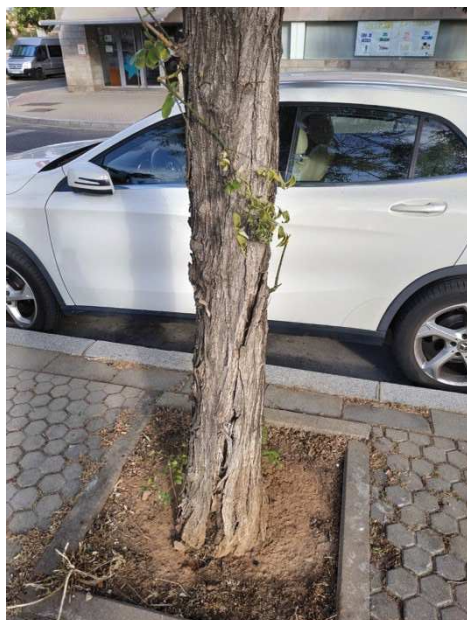
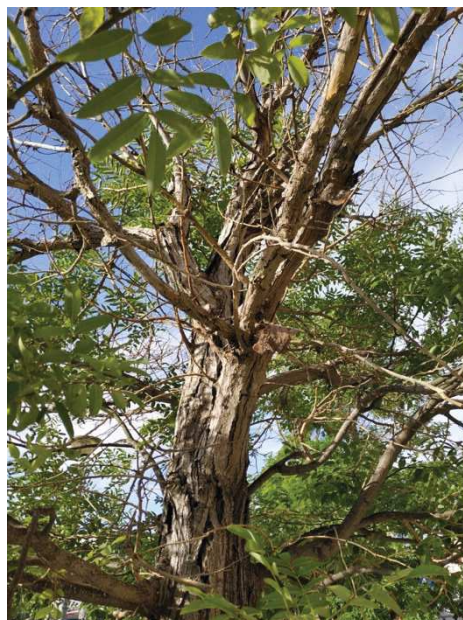
Heridas y grietas en tronco y ramas
