Código: AP-118-2024

Ubicación: Tramo 7. Avenida de la Aeronáutica.

SOLICITUD DE APEO DE ARBOLADO (AP-118-2024). PARTE 2
MOTIVO: INCOMPATIBILIDAD CON OBRA

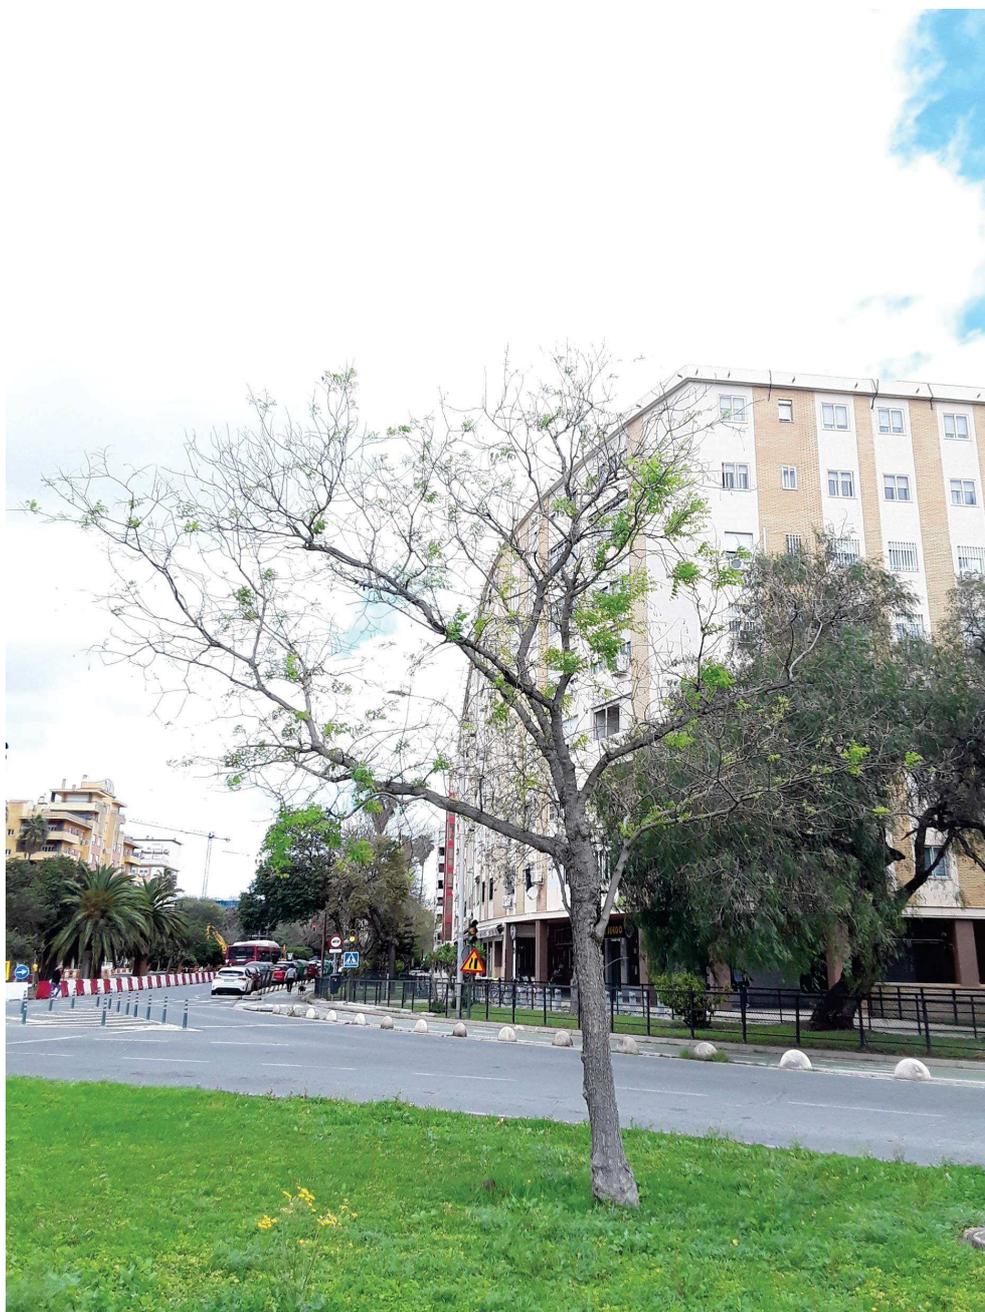
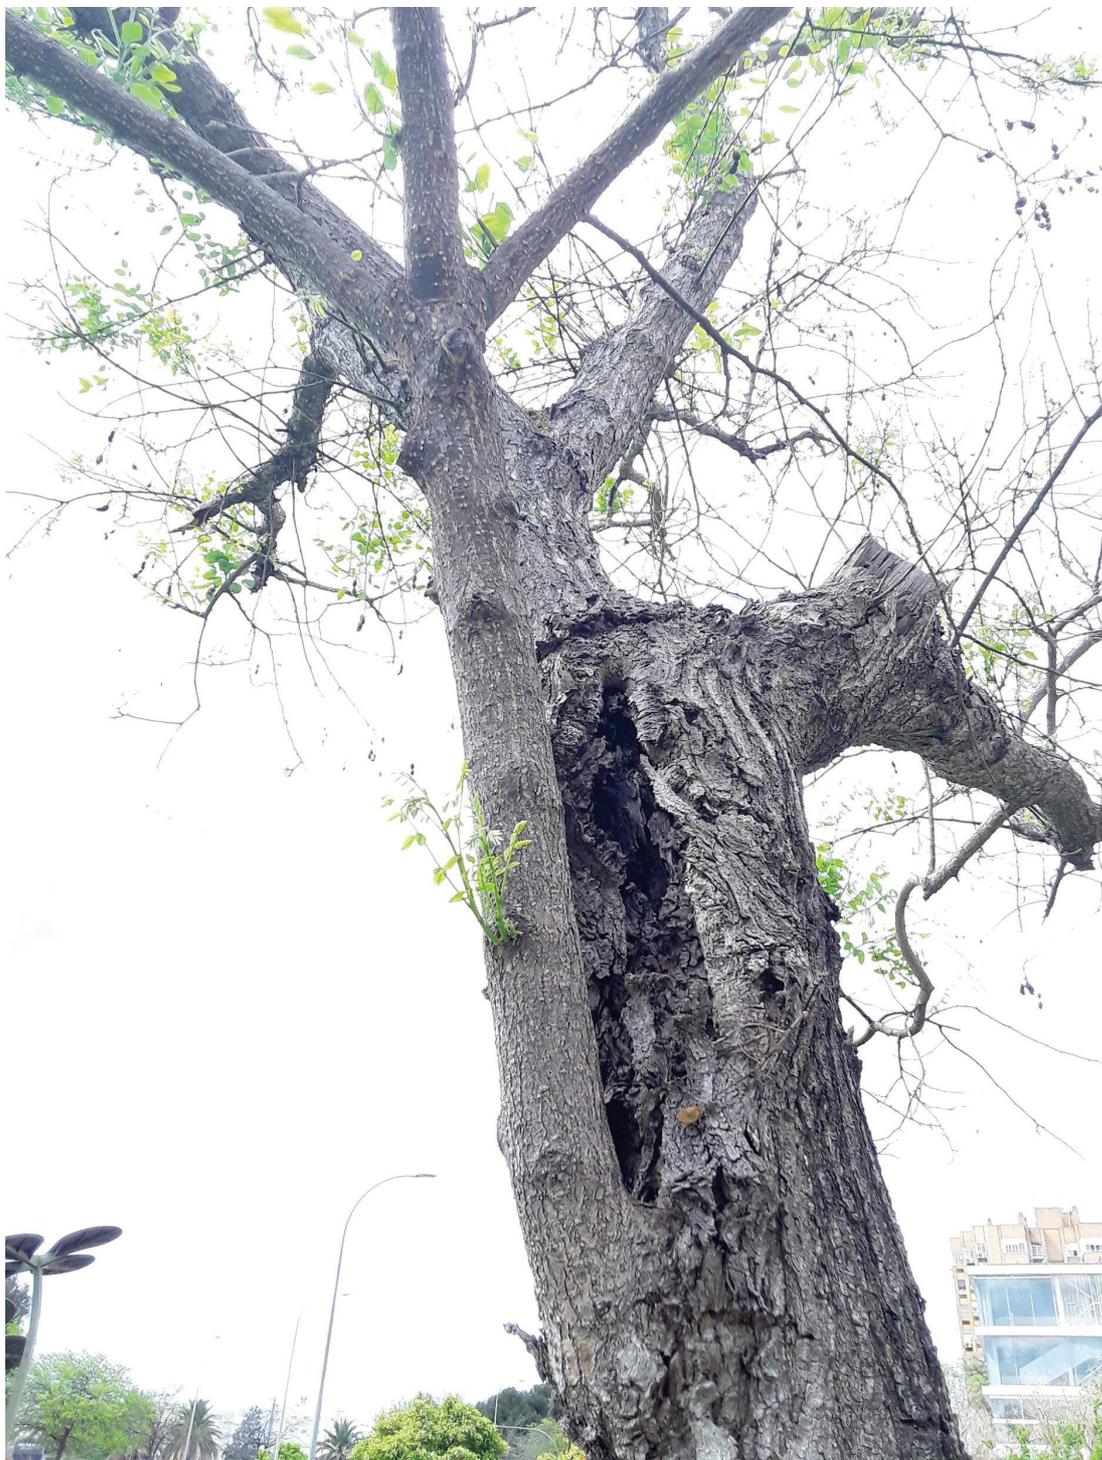
12. FOTOGRAFÍA DEL EJEMPLAR:

Heridas en base por labores de mantenimiento.

Decrepito

Cavidad bajo cruz. Ramaje seco y densidad foliar escasa. Vitalidad media-baja.

El estado fisiológico en el que se encuentra hace inviable su trasplante.

Puesto que la ejecución del proyecto no es compatible con la posición del ejemplar, y que no existen alternativas viables para preservar el árbol afectado, se justifica la solicitud de apeo por criterios INCOMPATIBILIDAD CON LA OBRA.

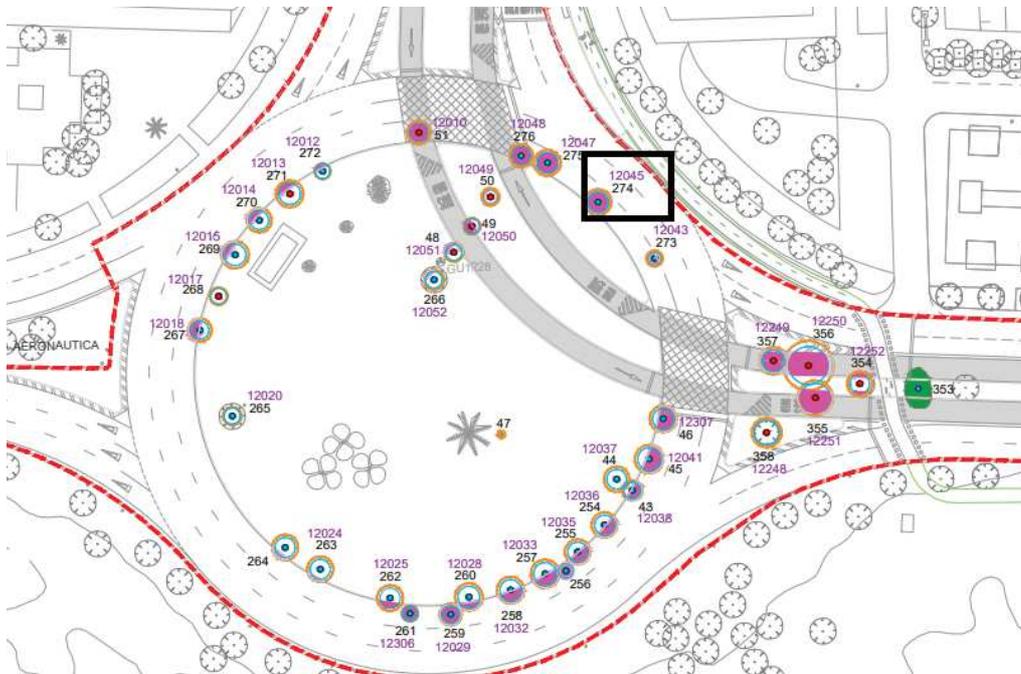
14. PLANO DE INCOMPATIBILIDAD CON LA OBRA

Interferencia ineludible de la posición arbolada con la obra Carril Bus Segregado Torreblanca-Sevilla Este-Santa Justa, la posición del ejemplar solapa con la reurbanización de la zona, al hacer la mediana más pequeña.
