**Expediente: 241/2024**

**SOLICITUD DE APEO DE ARBOLADO. PARTE 1.**  
**MOTIVO: INCOMPATIBILIDAD CON OBRA**

**Código: AP-129-2024**

**Ubicación:** Tramo 7. Avenida de la Aeronáutica.

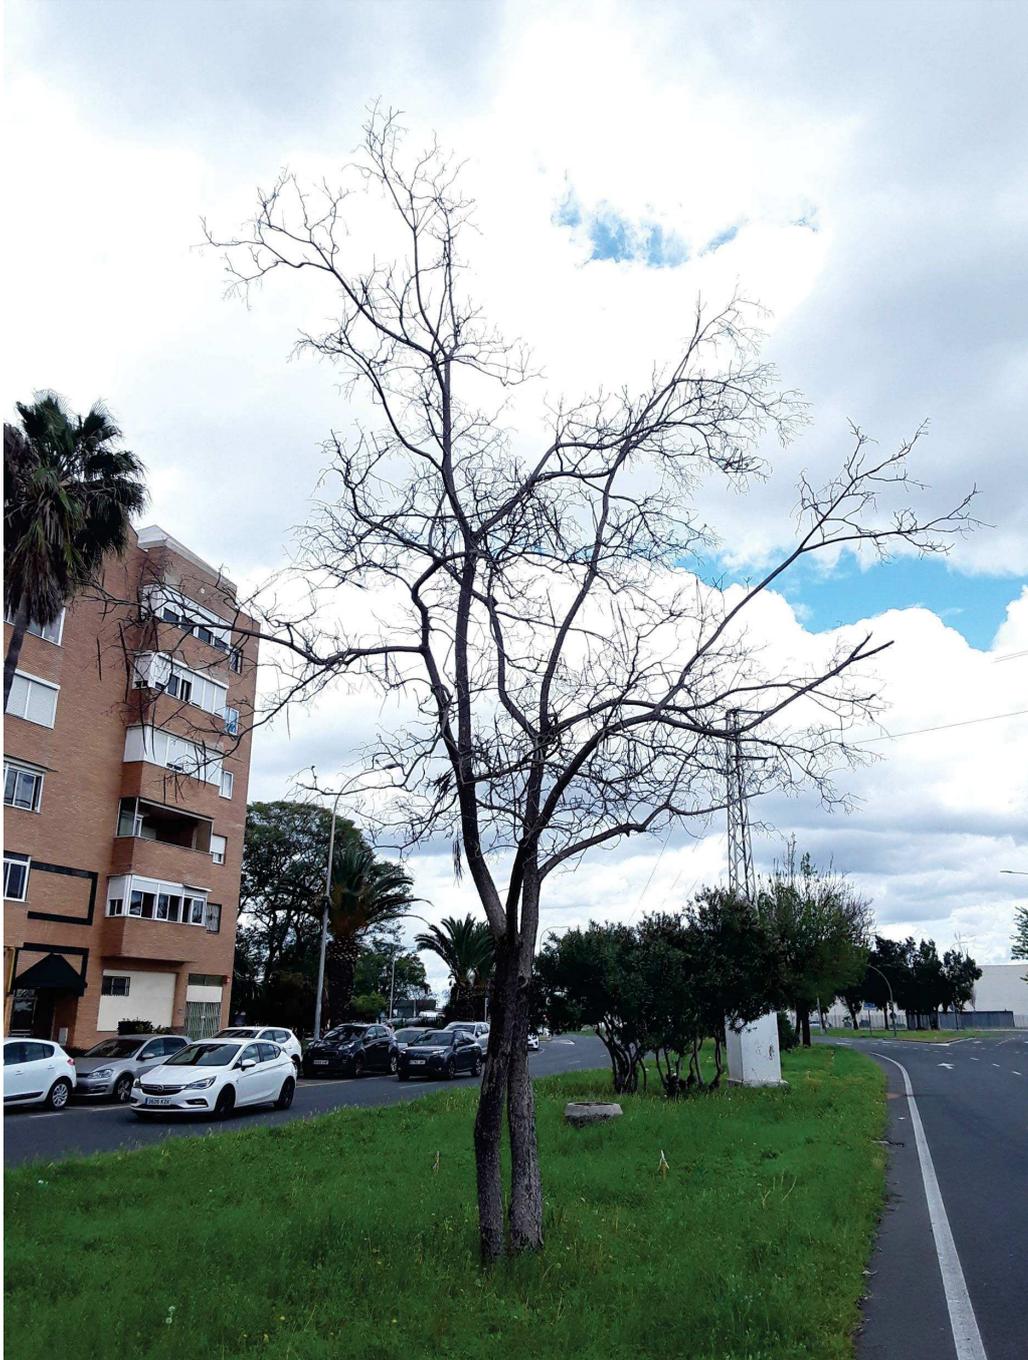
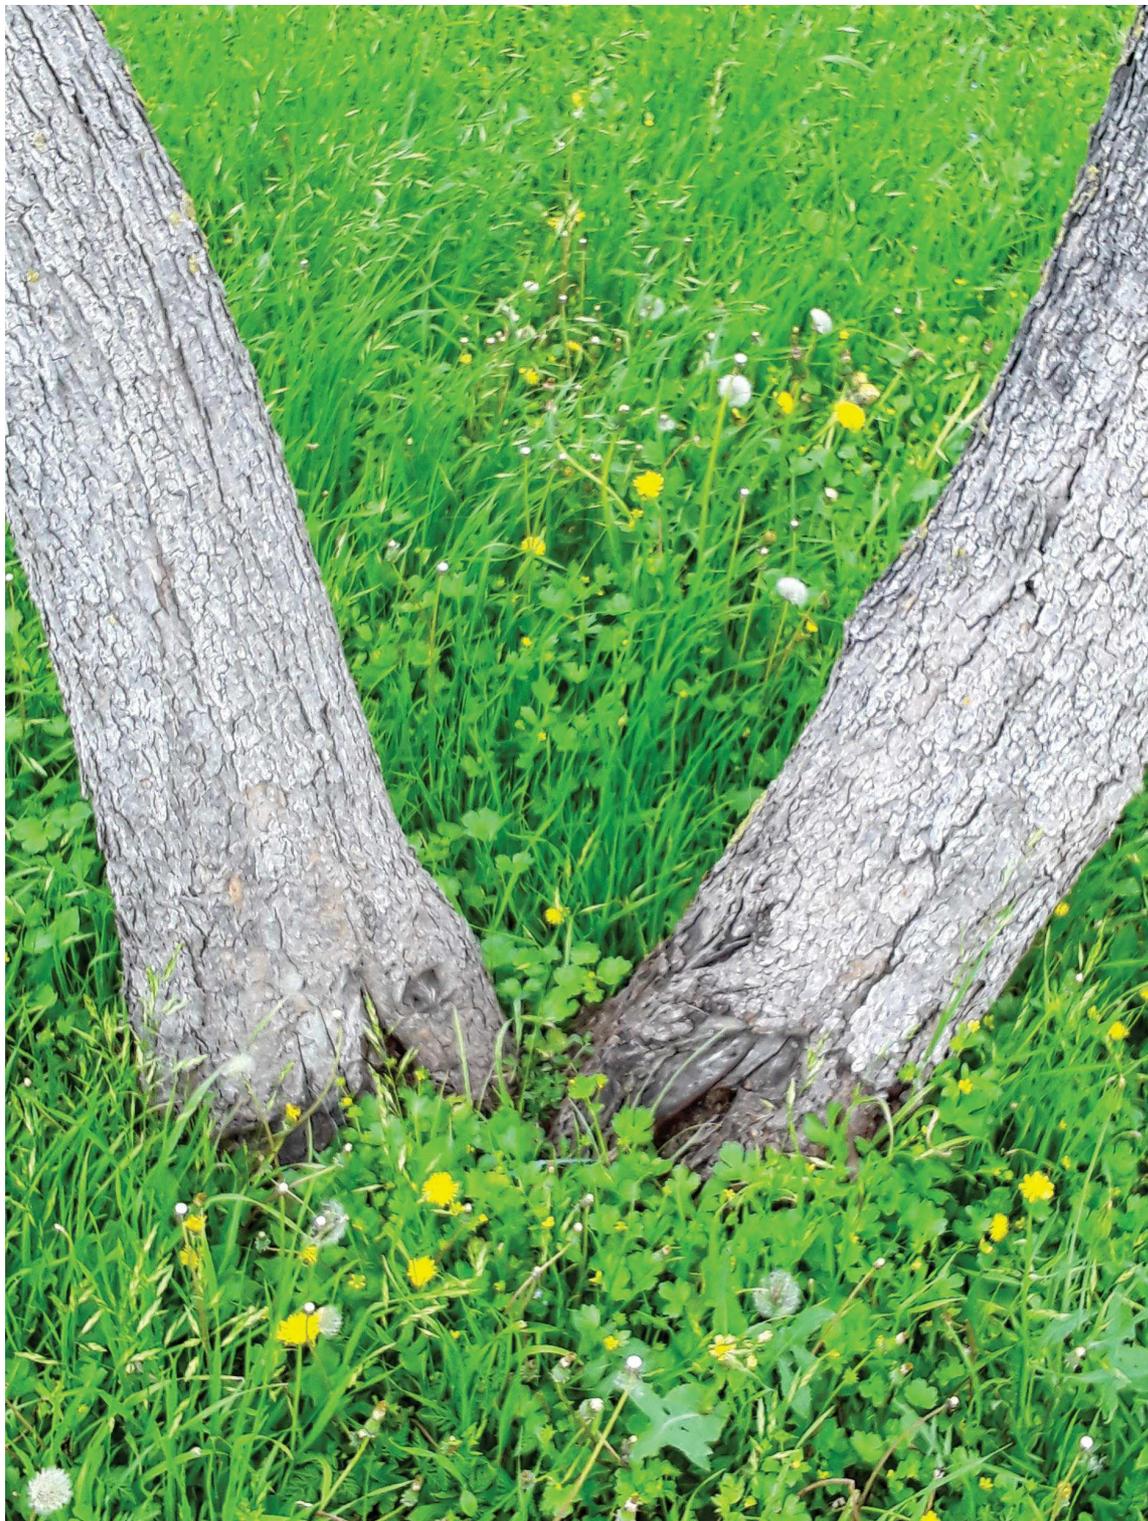
## 12. FOTOGRAFÍA DEL EJEMPLAR:

Interferencia ineludible de la posición arbolada con la obra Carril Bus Segregado Torreblanca-Sevilla Este-Santa Justa, la posición del ejemplar solapa con la trayectoria propia del carril.

Codominancia desde la base, con heridas superficiales con callo. Ramaje seco con baja densidad foliar. Vitalidad baja.

Una vez realizado el estudio y contemplados todos los condicionantes que deben tenerse en cuenta para realizar los trabajos de trasplante con las garantías de éxito requeridas, se concluye que los daños radiculares que se provocarán irremediablemente, debido a los cortes requeridos para la delimitación del volumen de cepellón tendrán como consecuencia un importante estrés y decaimiento del estado fisiológico del árbol, sin poder garantizarse una mínima viabilidad del trasplante.
