**SOLICITUD DE APEO DE ARBOLADO. PARTE 1.
MOTIVO: INCOMPATIBILIDAD CON OBRA**

Código: AP-147-2024

Ubicación: Tramo 4. Interseccion Montes Sierra-SE-30- Avenida Luis Uruñuela

SOLICITUD DE APEO DE ARBOLADO (AP-147-2024). PARTE 2ª

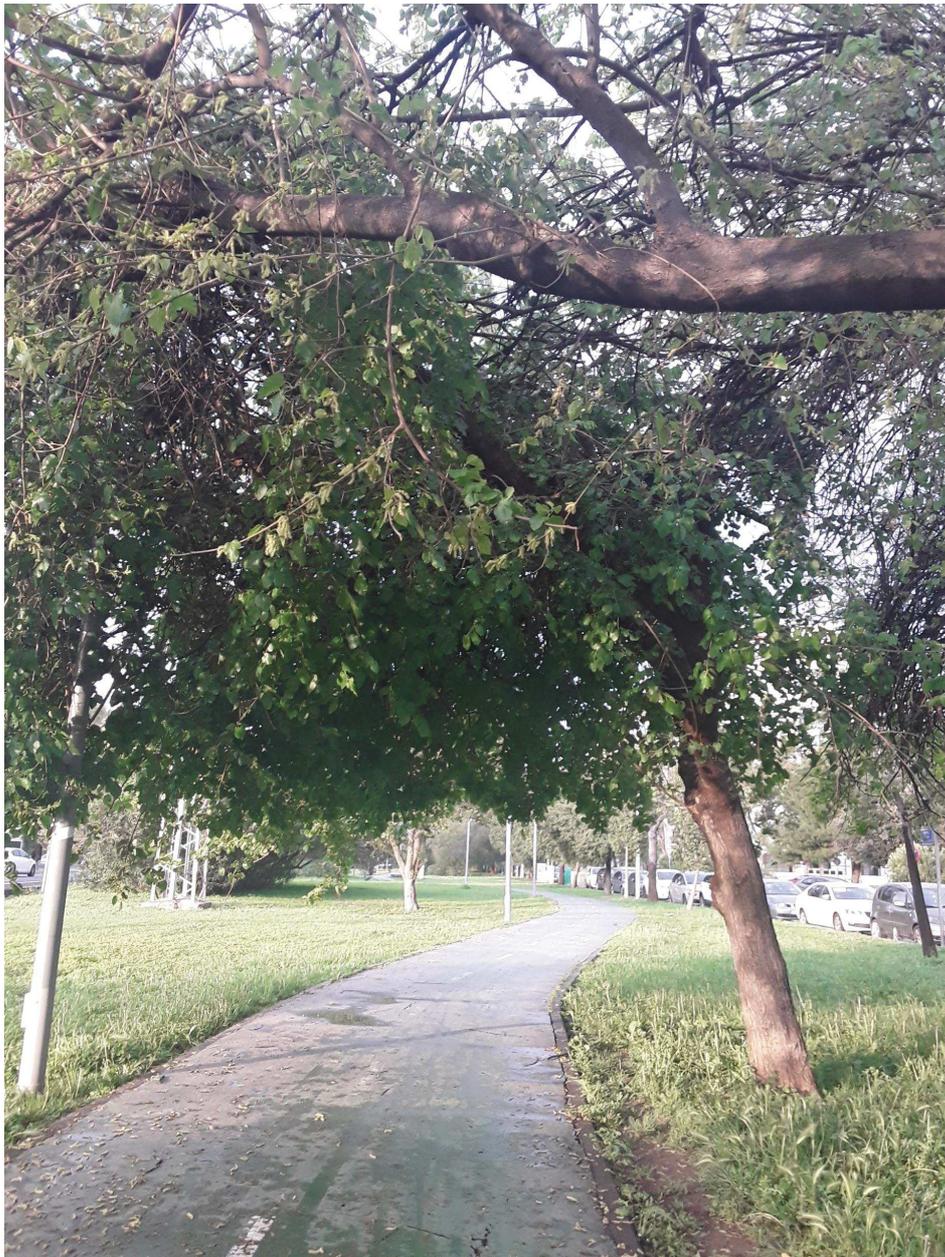
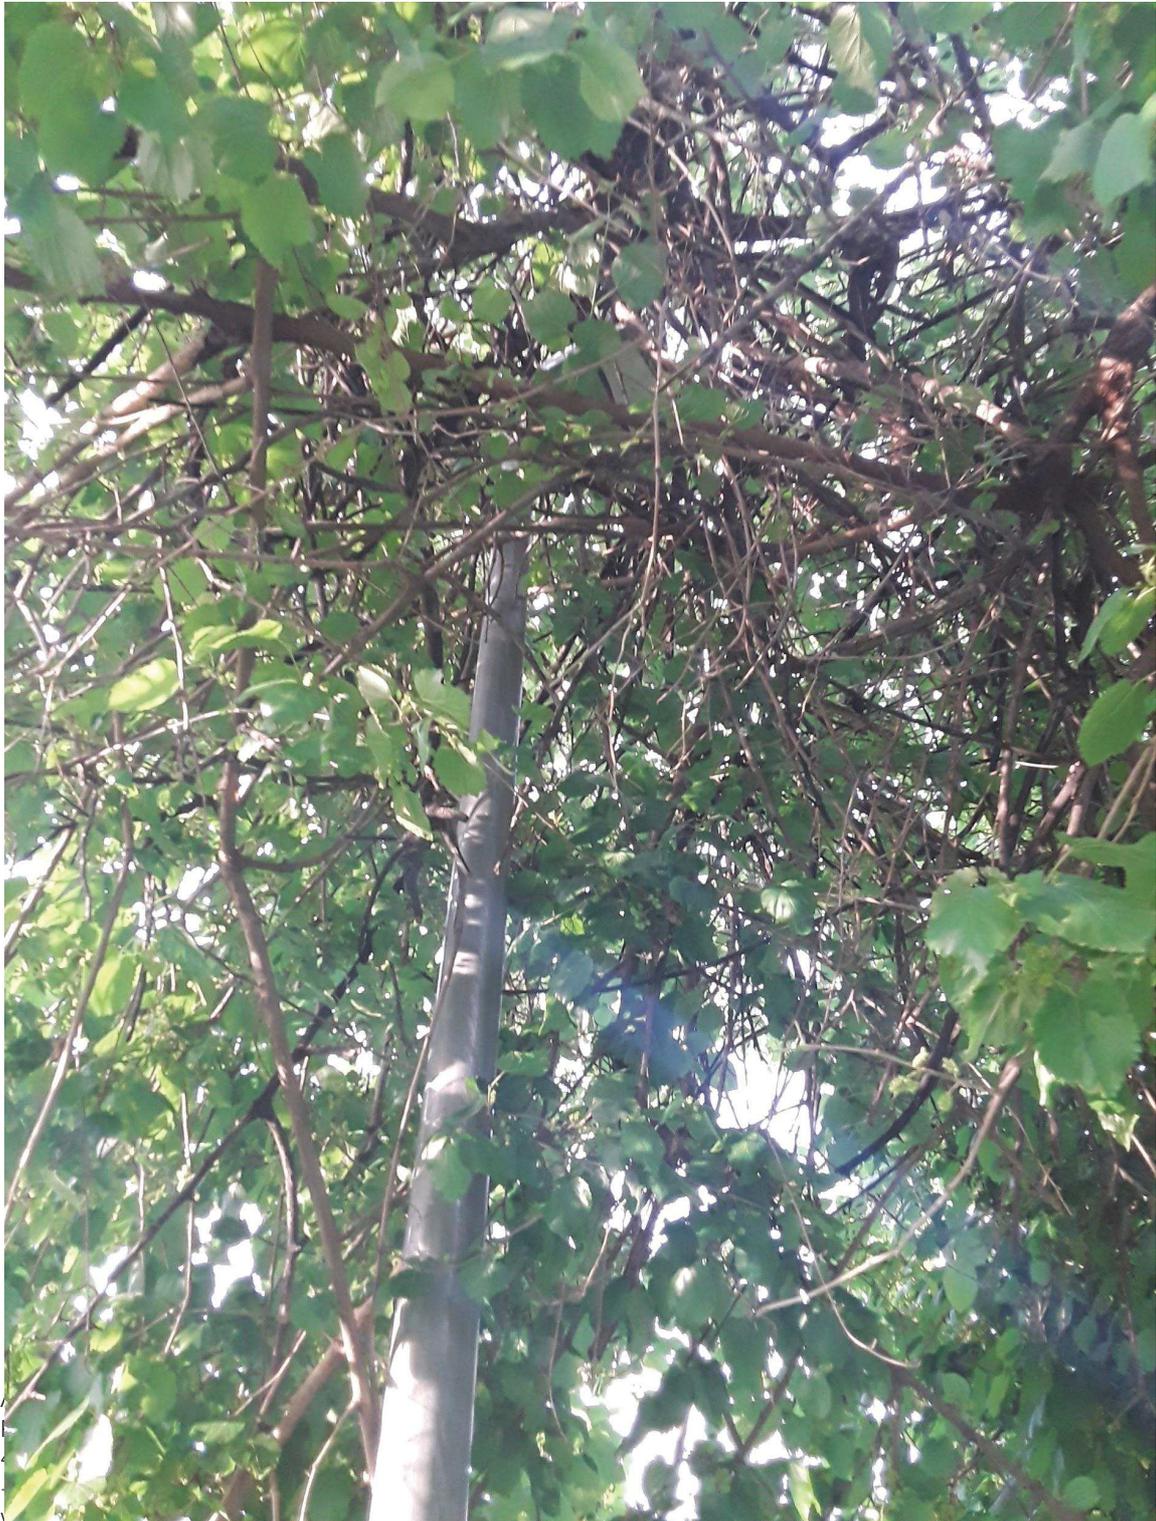
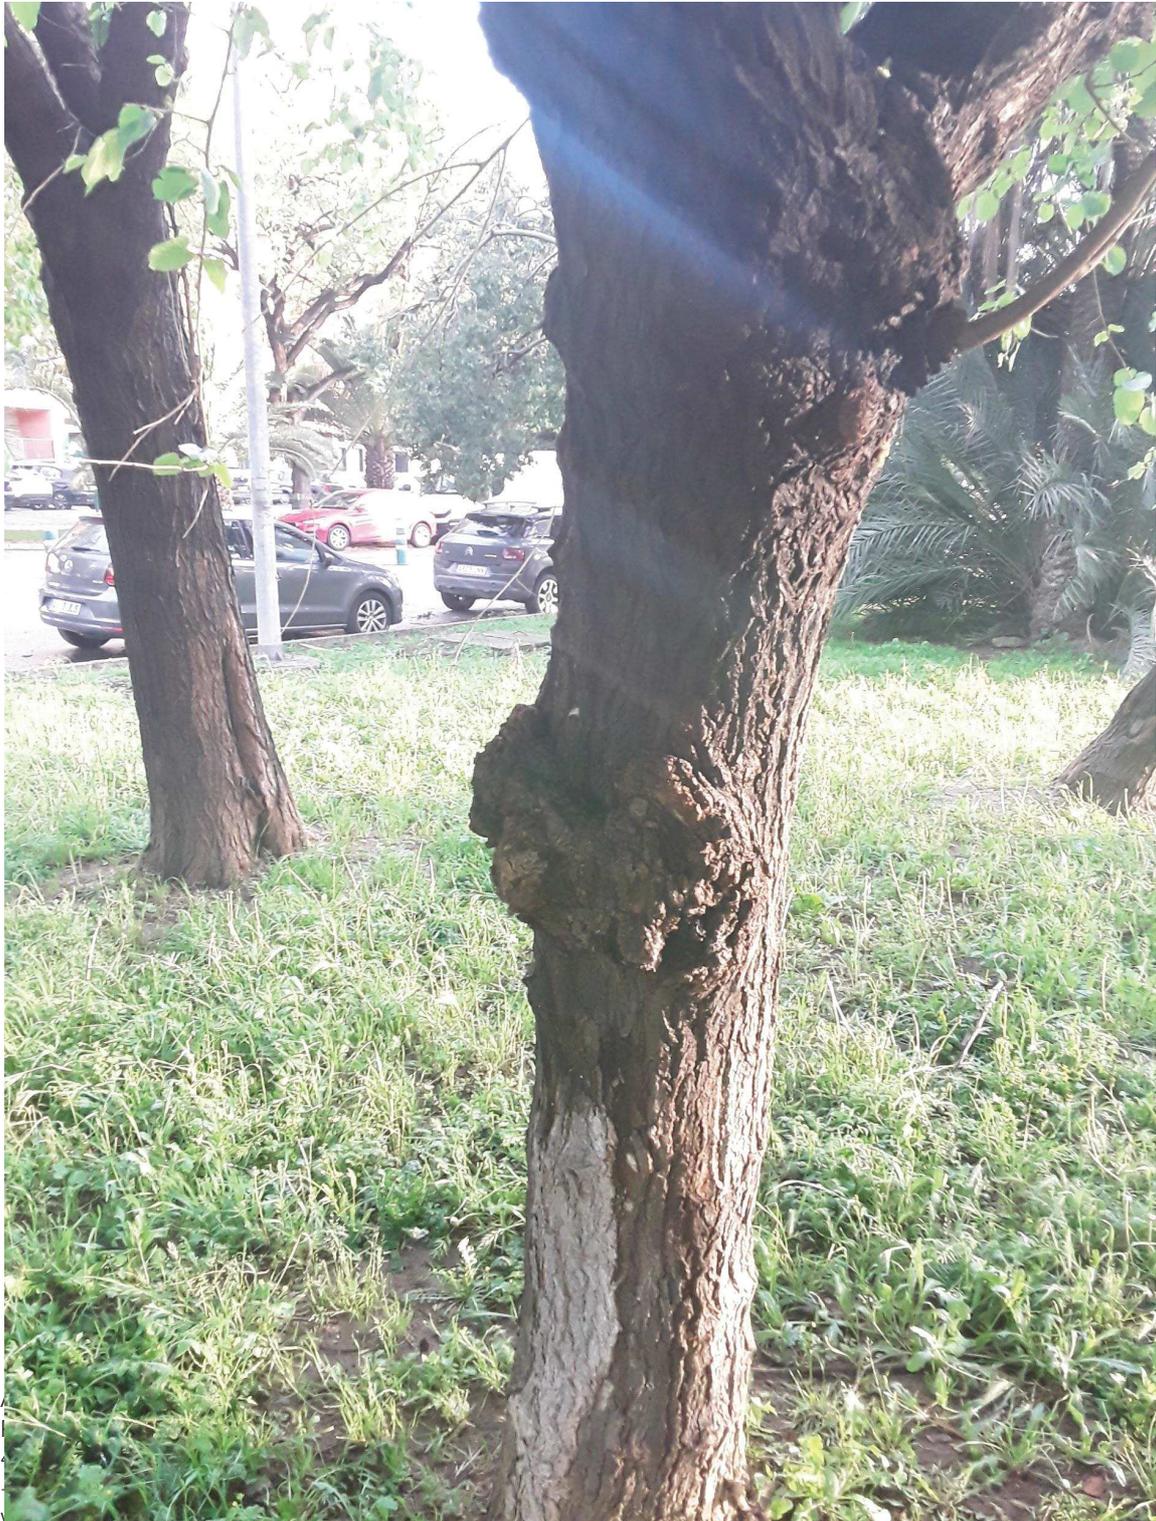
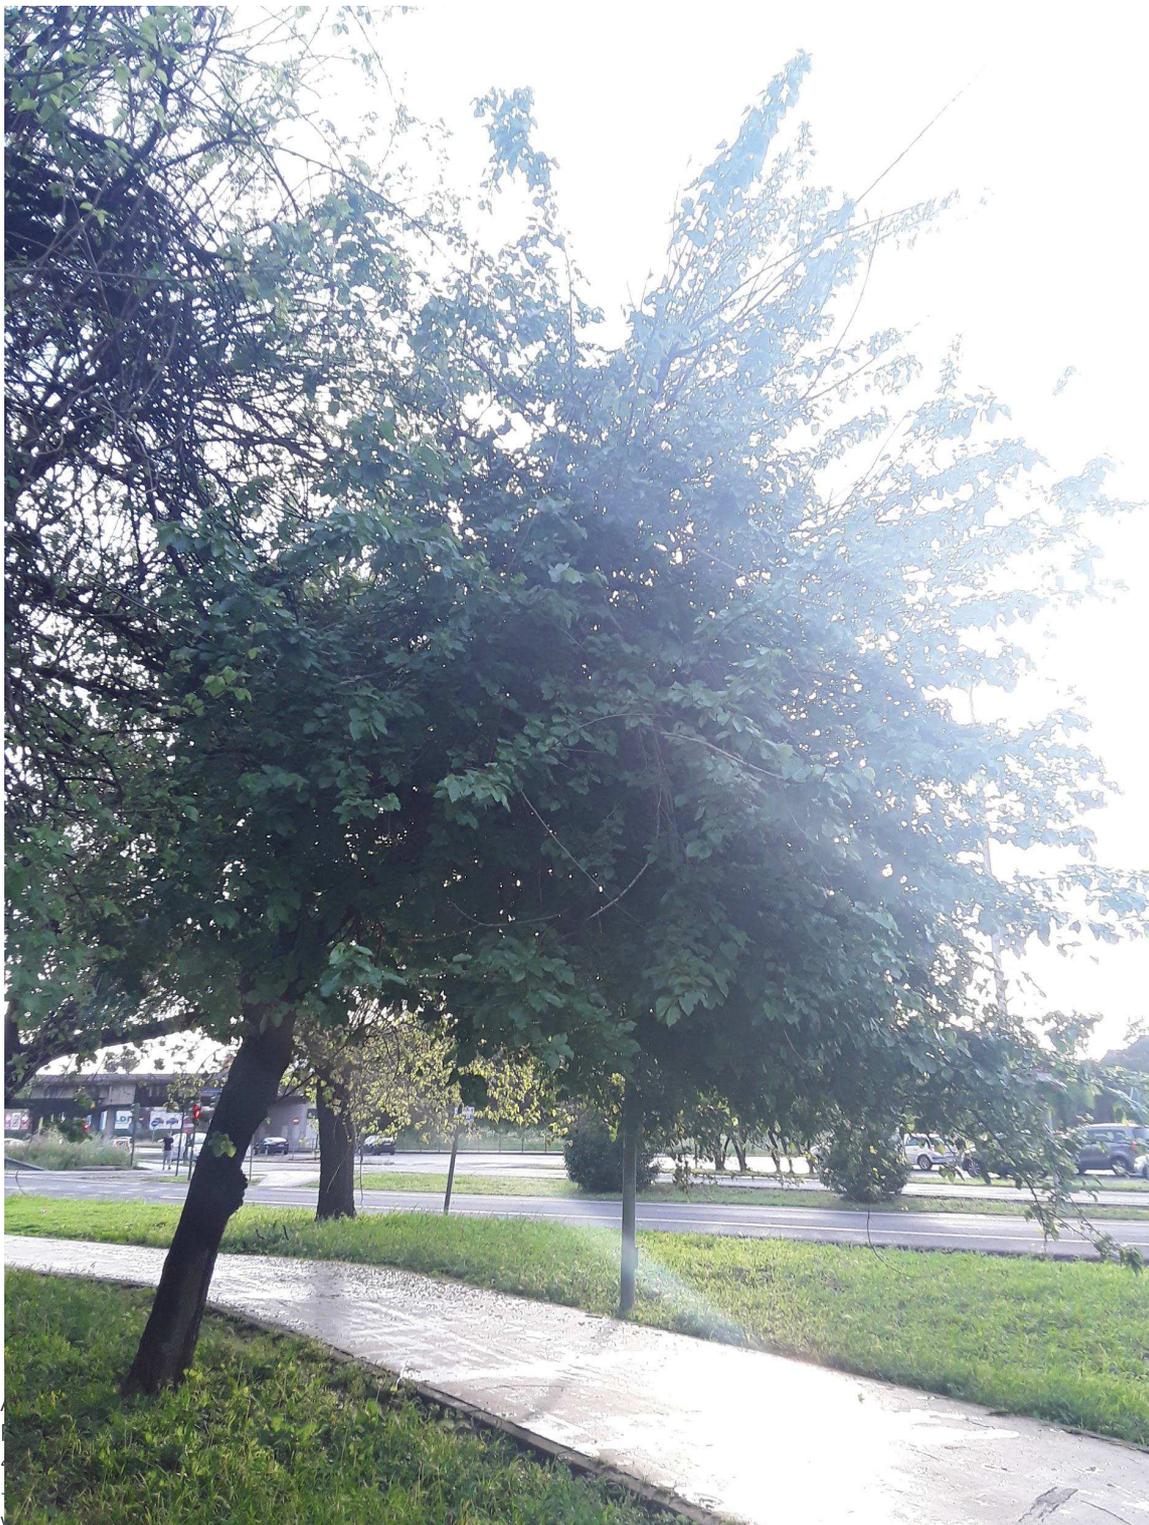
12. FOTOGRAFÍA DEL EJEMPLAR

- 1. FECHA:** 26.02.24
- 2. SITUACIÓN:** Interseccion Montes Sierra-SE-30- Avenida Luis Uruñuela
- 3. DISTRITO:** Sevilla Este
- 4. ESPECIE:** Morus alba
- 5. P.C. (c.m):** 92
- 6. ALTURA (m):** 6
- 7. ALCORQUE (m):** zona verde
- 8. LATITUD DE ACERADO(m):** -
- 9. LESIONES GRAVES:**
Si lesiones graves
- 10. ESTADO GENERAL:**
Alterado
- 11. OBSERVACIONES:**

Interferencia ineludible de la posición arbolada con la obra Carril Bus Segregado Torreblanca-Sevilla Este-Santa Justa, la posición del ejemplar solapa con la reestructuración de la zona.

Presencia de contrafuertes. Chancro a 1 m desde la base, dirección N-NE. Desplazamiento de copa dirección NW, interfiriendo con luminaria y circulación en carril bici por bajo gálibo.

Una vez realizado el estudio y contemplados todos los condicionantes que deben tenerse en cuenta para realizar los trabajos de trasplante con las garantías de éxito requeridas, se concluye que los daños radiculares que se provocarán irremediablemente, debido a los cortes requeridos para la delimitación del volumen de cepellón tendrán como consecuencia un importante estrés y decaimiento del estado fisiológico del árbol, sin poder garantizarse una mínima viabilidad del trasplante.
