(AP-94-2024 a AP-99-2024)
AP-97-2024
IGH

**SOLICITUD DE APEO DE ARBOLADO. PARTE 1.
MOTIVO: INCOMPATIBILIDAD CON OBRA**

Código: AP-97-2024

Ubicación: Tramo 5. Avenida Alcalde Luis Uruñuela

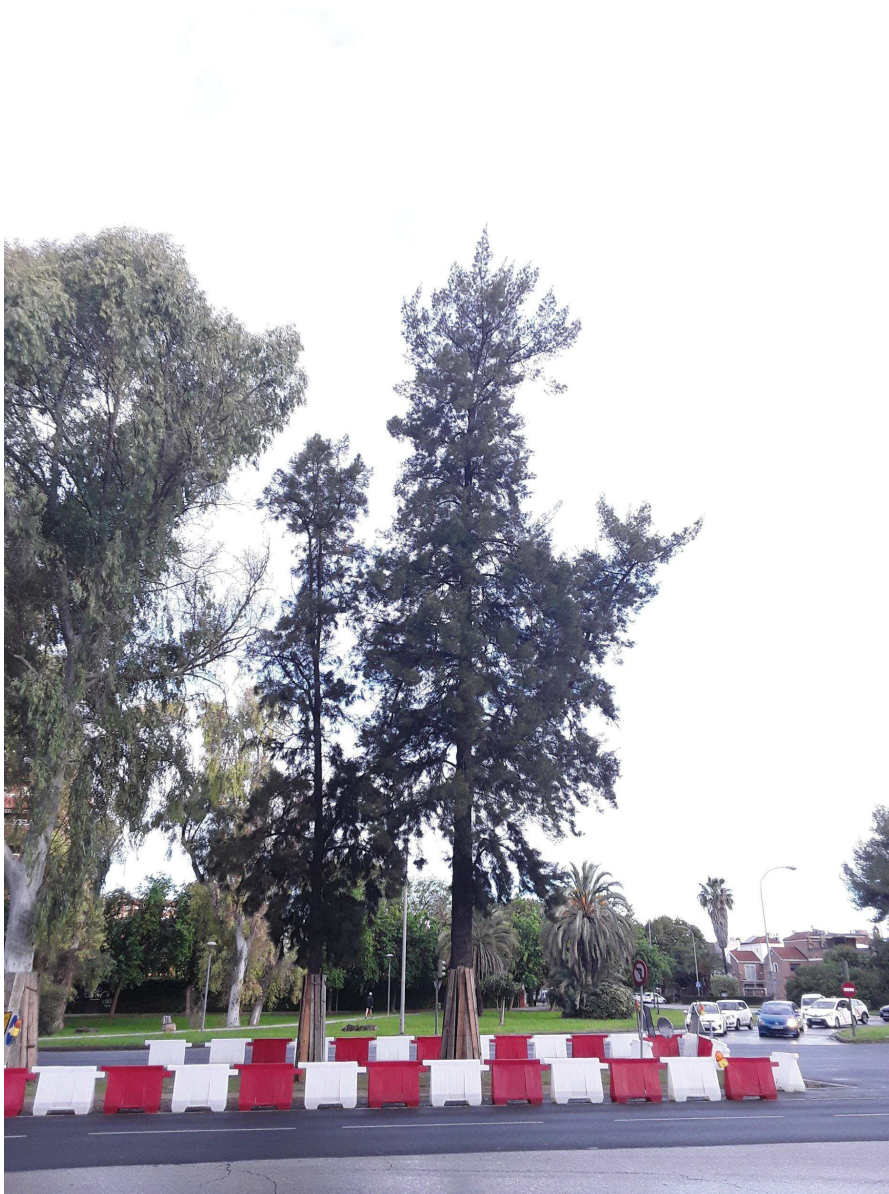
12. FOTOGRAFÍA DEL EJEMPLAR

No se aprecian lesiones graves.

Normal

Rama materializada en dirección N.No se aprecian lesiones/defectos.

Una vez realizado el estudio y contemplados todos los condicionantes que deben tenerse en cuenta para realizar los trabajos de trasplante con las garantías de éxito requeridas, se concluye que los daños radiculares que se provocarán irremediablemente, debido a los cortes requeridos para la delimitación del volumen de cepellón tendrán como consecuencia un importante estrés y decaimiento del estado fisiológico del árbol, sin poder garantizarse una mínima viabilidad del trasplante.

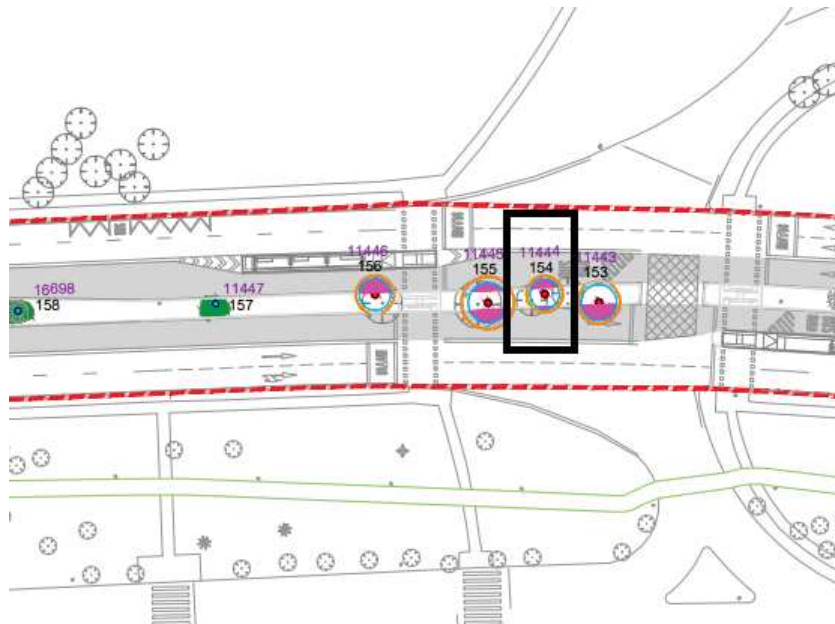
14. PLANO INTERFERENCIA CON LA OBRA

Interferencia ineludible de la posición arbolada con la obra Carril Bus Segregado Torreblanca-Sevilla Este-Santa Justa, la posición del ejemplar solapa con la trayectoria del carril bus y además coincide con una zona de parada.

Puesto que la ejecución del proyecto no es compatible con la posición del ejemplar, y que no existen alternativas viables para preservar el árbol afectado, se justifica la solicitud de apeo por criterios INCOMPATIBILIDAD CON LA OBRA.
