**Expediente: 234/2024**

**SOLICITUD DE APEO DE ARBOLADO. PARTE 1.**  
**MOTIVO: INCOMPATIBILIDAD CON OBRA**

**Código: AP-98-2024**

**Ubicación:** Tramo 5. Avenida Alcalde Luis Uruñuela

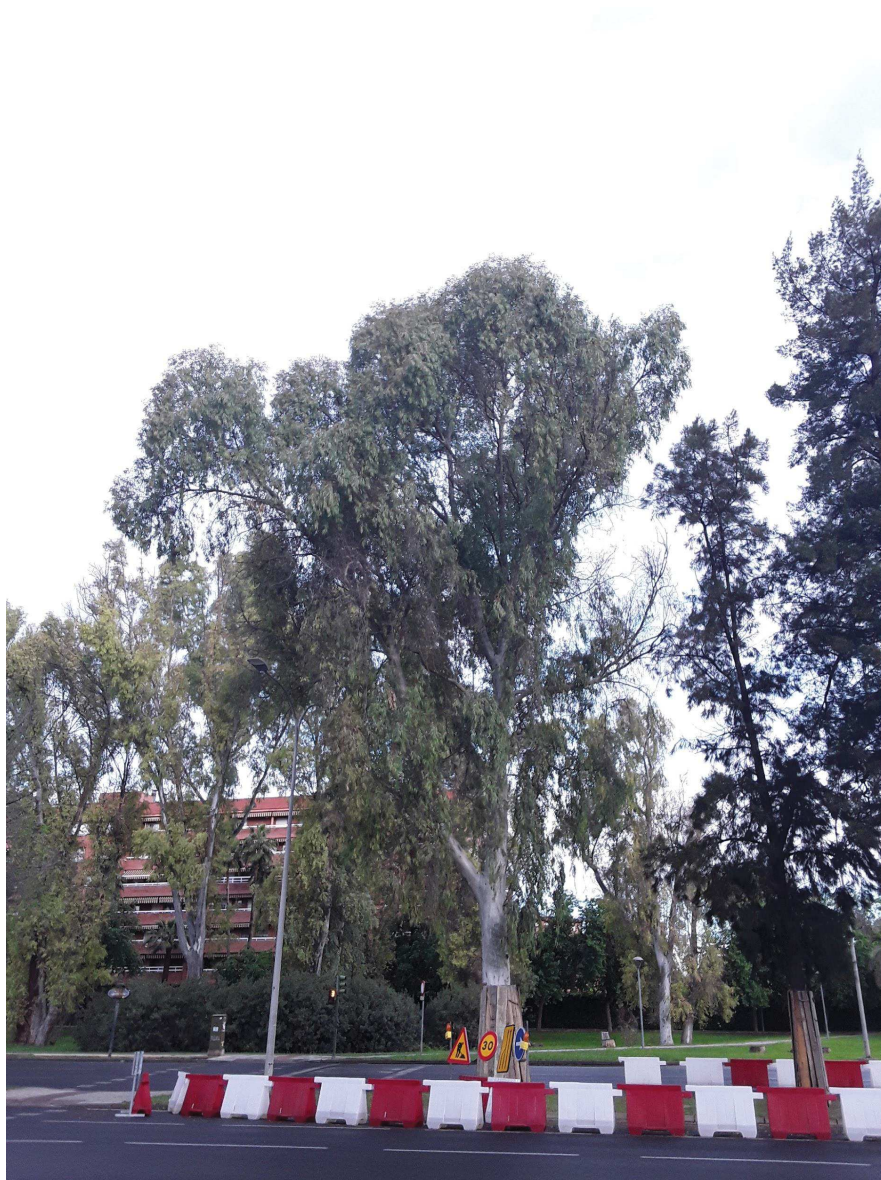
## 12. FOTOGRAFÍA DEL EJEMPLAR

No se aprecian alteraciones graves.

Normal

Interferencia ineludible de la posición arbolada con la obra Carril Bus Segregado Torreblanca-Sevilla Este-Santa Justa, la posición del ejemplar solapa con la trayectoria del carril bus y además coincide con una zona de parada.

Presencia de contrafuertes. Presencia de ramaje seco a 6-8 metros desde la base

Una vez realizado el estudio y contemplados todos los condicionantes que deben tenerse en cuenta para realizar los trabajos de trasplante con las garantías de éxito requeridas, se concluye que los daños radiculares que se provocarán irremediablemente, debido a los cortes requeridos para la delimitación del volumen de cepellón tendrán como consecuencia un importante estrés y decaimiento del estado fisiológico del árbol, sin poder garantizarse una mínima viabilidad del trasplante.
