**SOLICITUD DE APEO DE ARBOLADO. PARTE 1.
MOTIVO: INCOMPATIBILIDAD CON OBRA**

Código: AP-99-2024

Ubicación: Tramo 5. Avenida Alcalde Luis Uruñuela

SOLICITUD DE APEO DE ARBOLADO (AP-99-2024). PARTE 2
MOTIVO: INCOMPATIBILIDAD CON OBRA

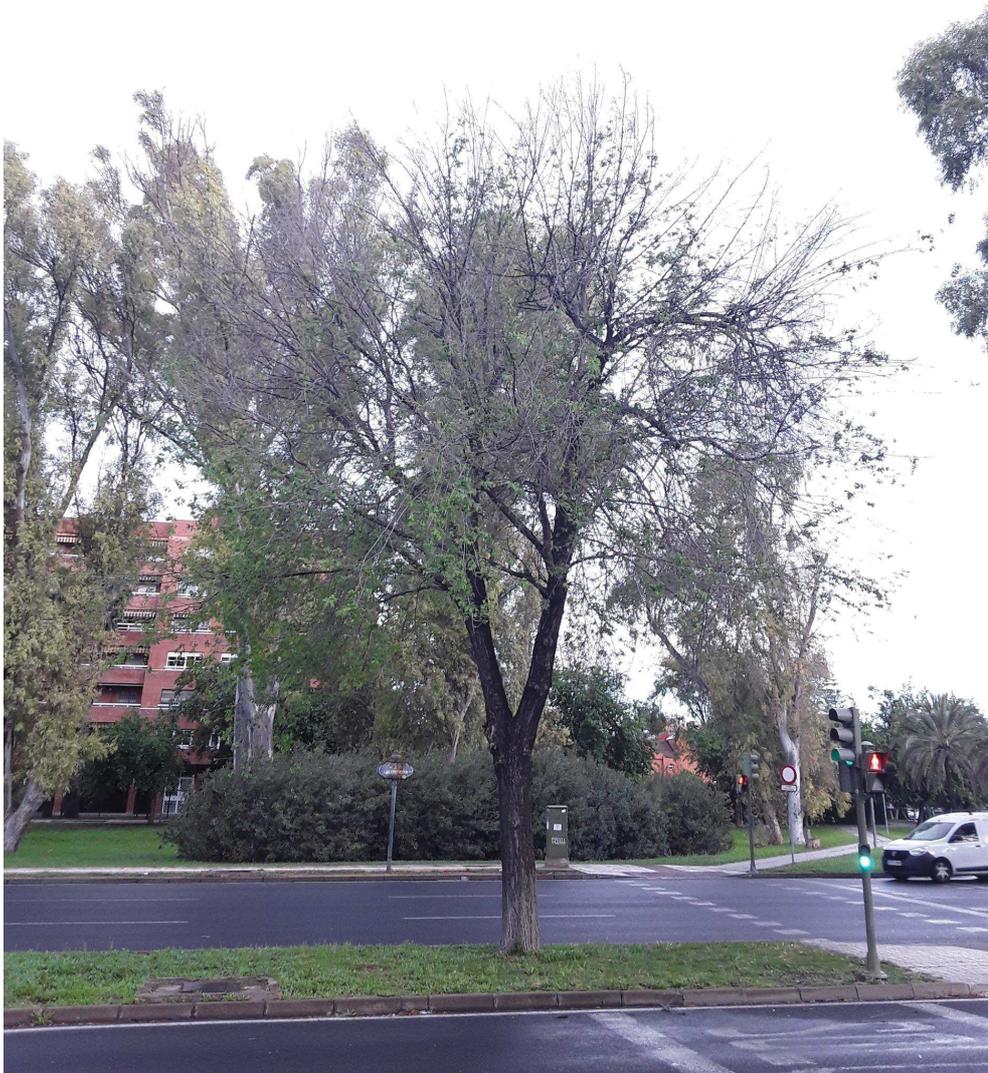
12. FOTOGRAFÍA DEL EJEMPLAR

Golpes de vehículos y desgarros en copa y ramas. Vitalidad media.

Alterado

Presencia de contrafuertes. Ramaje seco. Codominancia en cruz y en rama, con corteza incluida en ambas Leve desplazamiento de copa en sentido E.

Una vez realizado el estudio y contemplados todos los condicionantes que deben tenerse en cuenta para realizar los trabajos de trasplante con las garantías de éxito requeridas, se concluye que los daños radiculares que se provocarán irremediablemente, debido a los cortes requeridos para la delimitación del volumen de cepellón tendrán como consecuencia un importante estrés y decaimiento del estado fisiológico del árbol, sin poder garantizarse una mínima viabilidad del trasplante.

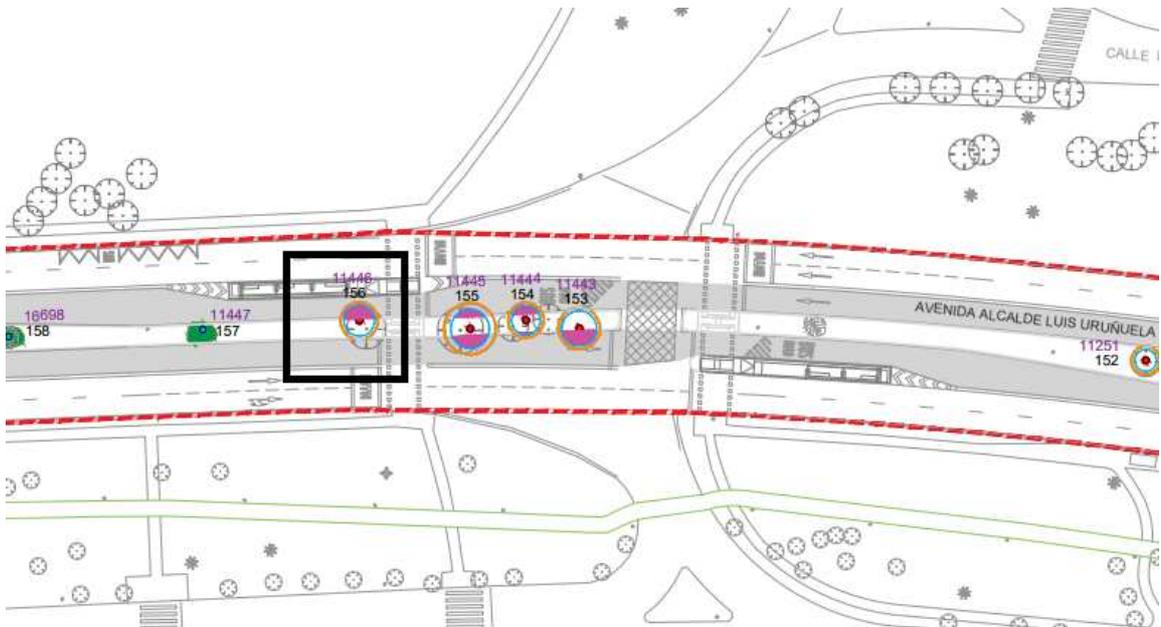
14. PLANO INTERFERENCIA CON LA OBRA

Interferencia ineludible de la posición arbolada con la obra Carril Bus Segregado Torreblanca-Sevilla Este-Santa Justa, la posición del ejemplar solapa con la trayectoria del carril bus y además coincide con una zona de parada.
