SOLICITUD DE APEO DE ARBOLADO. PARTE 1.
MOTIVO: INCOMPATIBILIDAD CON OBRA

Código: AP-140-2024

Ubicación: Tramo 2. Calle Efeso

SOLICITUD DE APEO DE ARBOLADO (AP-140-2024). PARTE 2ª
MOTIVO: INCOMPATIBILIDAD CON OBRA

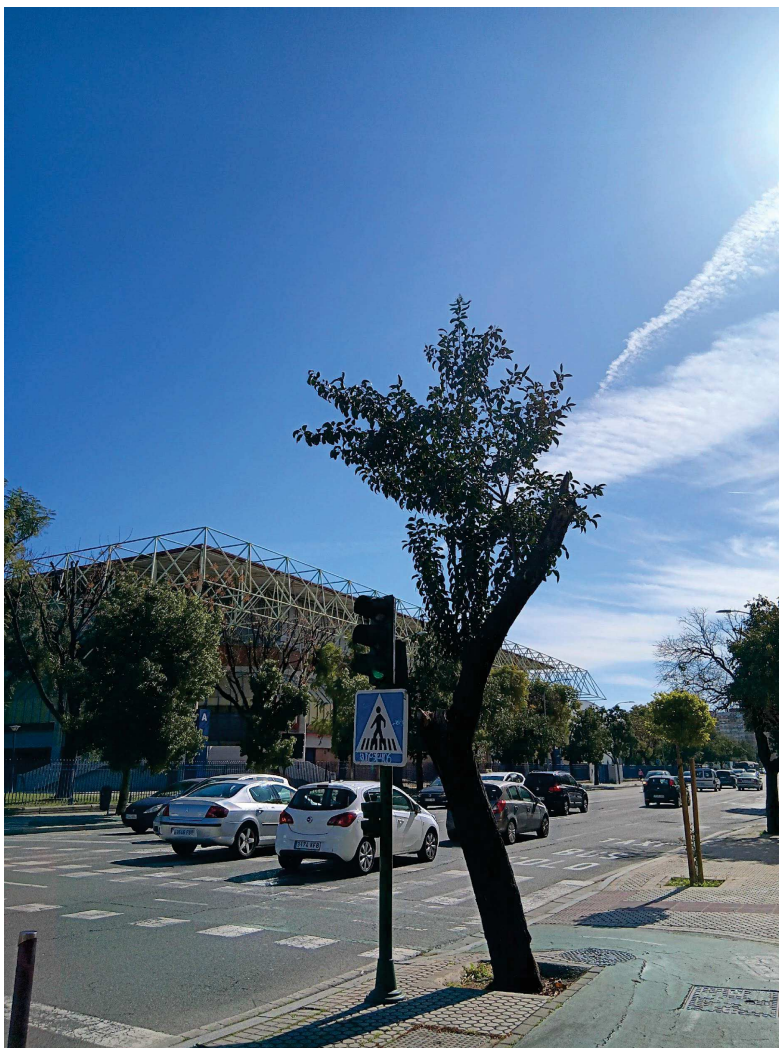
12. FOTOGRAFÍA DEL EJEMPLAR:

1. **FECHA:** 06.03.24
2. **SITUACIÓN:** Calle Éfeso
3. **DISTRITO:** San Pablo-Santa Justa
4. **ESPECIE:** Ligustrum lucidum
5. **P.C. (c.m):** 109
6. **ALTURA (m):** 4
7. **ALCORQUE (m):** 1x1
8. **LATITUD DE ACERADO(m):** 5
9. **LESIONES GRAVES:** -
10. **ESTADO GENERAL:**

Herida superficial con callo en base y ramas. Desadaptación por ausencia de copa, con presencia de desgarros en ambos cimales principales. La actual copa la conforman dos suplentes, generados por reiteración a raíz de la rotura de copa antigua. 13º inclinación NE

Puesto que la ejecución del proyecto no es compatible con la posición del ejemplar, y que no existen alternativas viables para preservar el árbol afectado, se justifica la solicitud de apeo por criterios INCOMPATIBILIDAD CON LA OBRA.

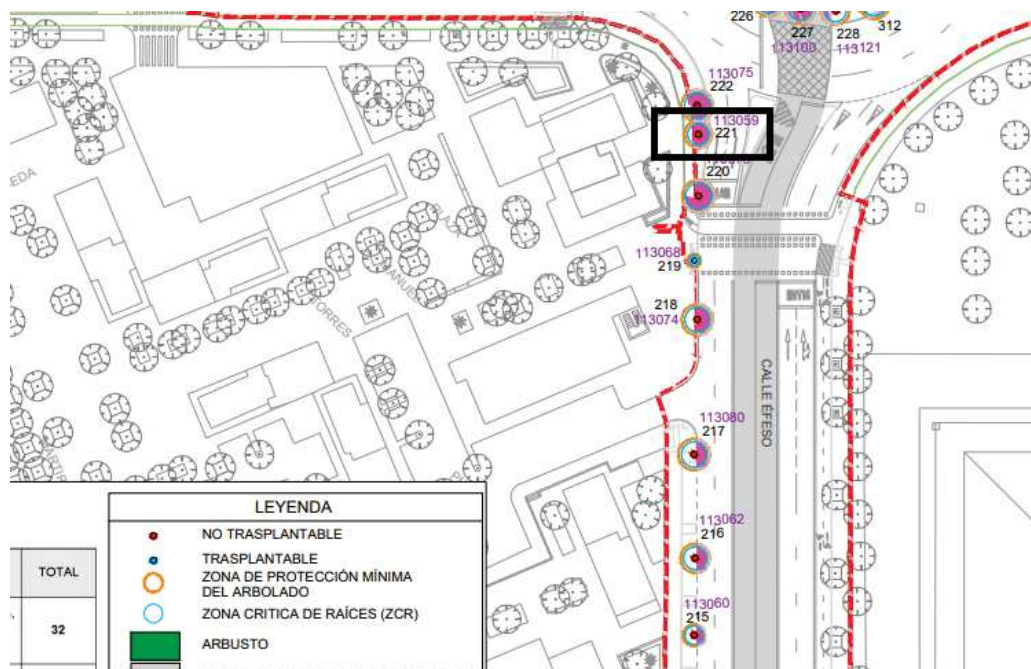
14. PLANO DE INCOMPATIBILIDAD CON LA OBRA

Interferencia ineludible de la posición arbolada con la obra Carril Bus Segregado Torreblanca-Sevilla Este-Santa Justa, la posición del ejemplar solapa con el trazado del firme proyectado ya que los aparcamientos/acerados desaparecen en esta zona para desplazarse hacia el exterior.
