SOLICITUD DE APEO DE ARBOLADO (AP-1236-2024) PARTE 1ª
MOTIVO: INCOMPATIBILIDAD CON OBRA

Código: AP-1236-2024

Ubicación: Jardines Poeta Fdez de los Ríos y Victoria Kent

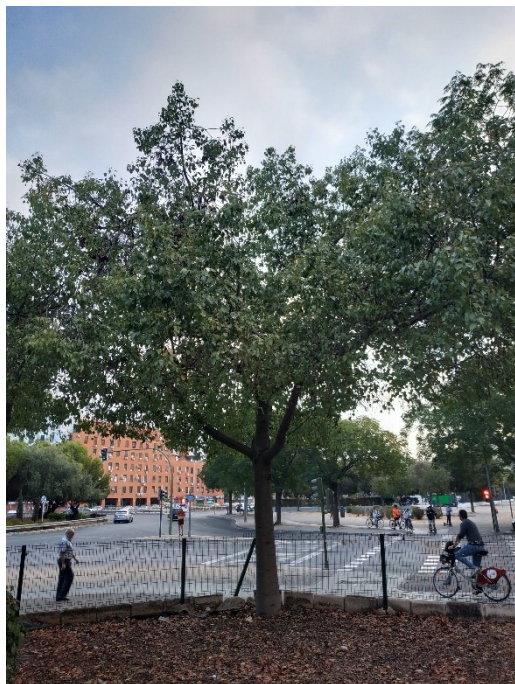
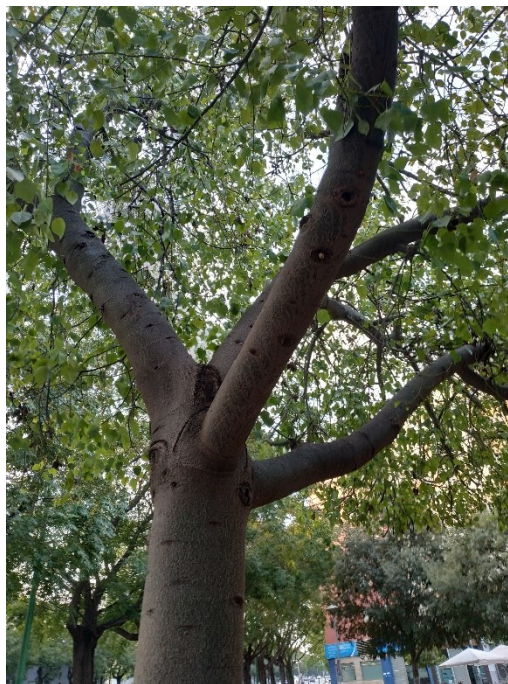
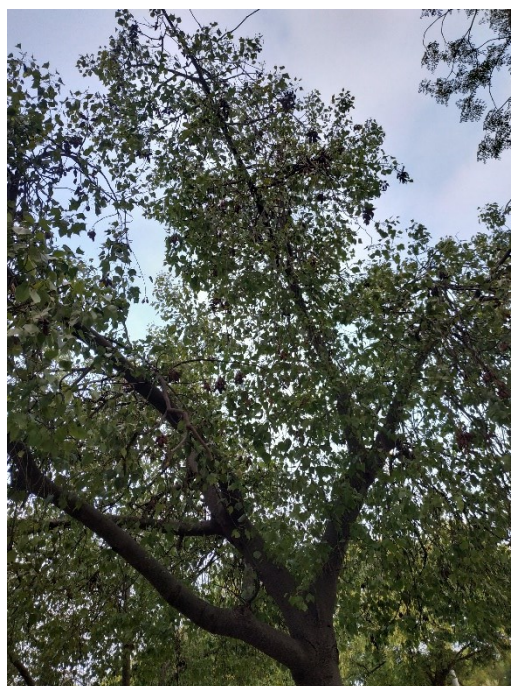
12. FOTOGRAFÍAS DEL EJEMPLAR:

6. ALTURA (m): 7
7. POSICIÓN: terrizo ALCORQUE:
8. LATITUD DE ACERADO(m):
9. LESIONES GRAVES:
 - Corteza incluida en cruz. Copa abierta
10. ESTADO GENERAL:
 - Ejemplar adulto con vitalidad normal.

11. OBSERVACIONES:
 - Interferencia ineludible de la posición arbolada con la obra de construcción de la Línea 3 de Metro de Sevilla, Subtramo II.
 - Los daños que pueden generarse a nivel radicular dada la interferencia de la posición con las obras previstas, tienen capacidad de mermar de forma inmediata la estabilidad del ejemplar, incluso su permanencia.

Imágenes del ejemplar con id 123810

- La edad relativa, tamaño y porte del ejemplar hacen considerar inviable su trasplante.
 - El proyecto constructivo incluye la plantación de nuevos ejemplares, como compensación del total de arbolado afectado en este tramo.
