FICHA DE COMUNICADO APEO DE ARBOLADO VIARIO (AP 1032/2024) 1ª PARTE

Código Apeo: AP 1032/24.

UBICACIÓN: 49380 - Estrella Betelgeuse. Calle.

ESPECIE: *Ligustrum lucidum*.

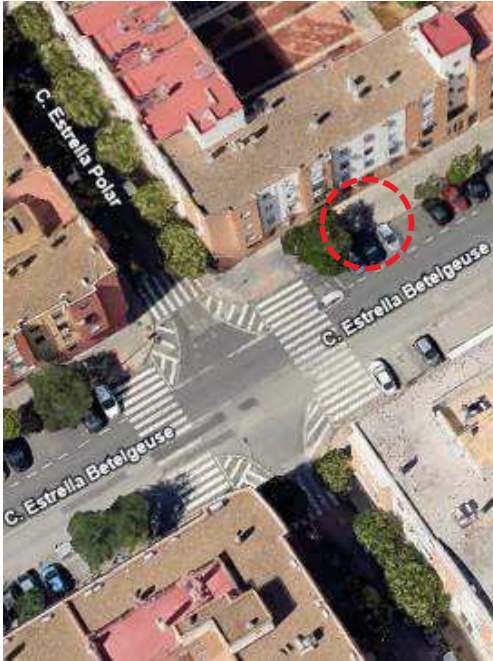
Localización: *Ligustrum lucidum* con ID 109842 en la Calle Estrella Betelgeuse del distrito Norte

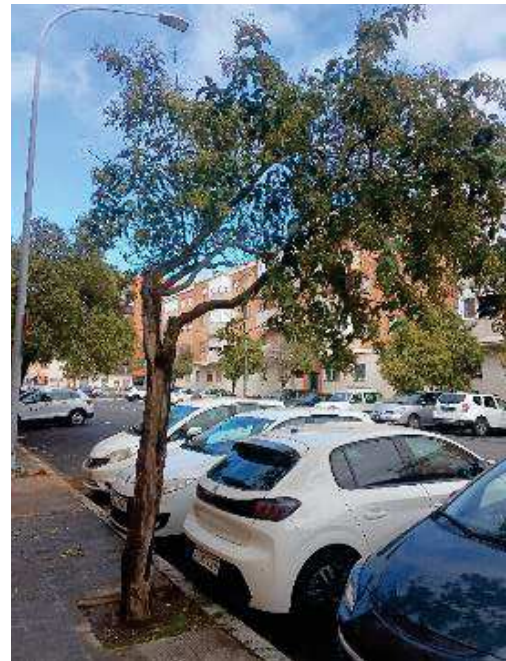
Se trata de un árbol muy desvitalizado -60% de la copa perdida- y ligeramente inclinado, con tronco y buena parte de la estructura de copa con madera vista/fendas/pudrición y pérdida de sección. Durante inspección se constata balanceo con el esfuerzo de un brazo. En copa se observan otras heridas por poda sin importancia.

Vista general: árbol muy desvitalizado -60% de la copa perdida- y ligeramente inclinado

Tras la evaluación visual y posterior categorización del nivel de riesgo según la metodología TRAQ, el posible fallo por rotura radicular (caída rotacional) se clasifica como de RIESGO ALTO para peatones en la actualidad. Por lo tanto, se procede al apeo urgente del ejemplar al suponer un riesgo inadmisiblesin que sea posible otra acción o intervención razonablemente viable que pueda mitigar dicho riesgo.

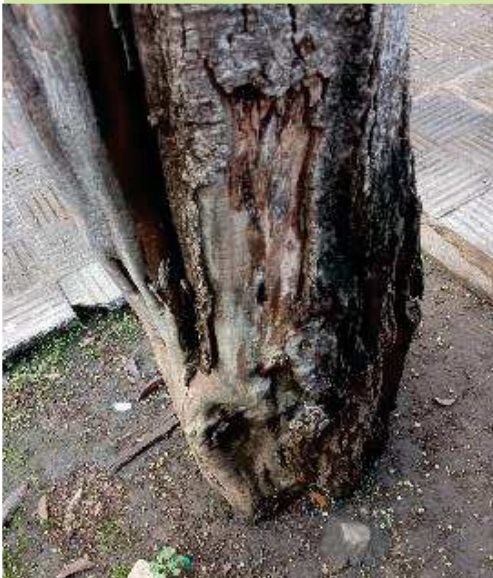
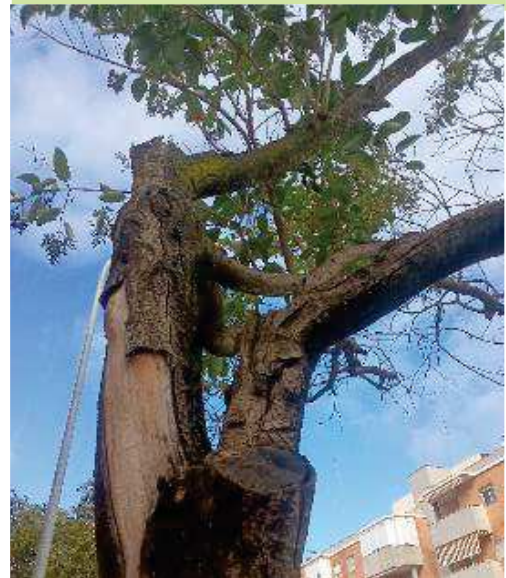
6. LESIONES GRAVES: Pudrición intensa de cuello/raíces maestras

Tronco y buena parte de la estructura de copa con madera vista/fendas/pudrición y pérdida de sección. Durante inspección se constata balanceo con el esfuerzo de un brazo.
