FICHA DE COMUNICADO APEO DE ARBOLADO VIARIO (AP 1033/2024) 1ª PARTE

ID: 109933

UBICACIÓN: 49378 - Estrella Antares. Calle.

FICHA DE COMUNICADO DE APEO DE ARBOLADO VIARIO (AP 1033/24) PARTE 2ª

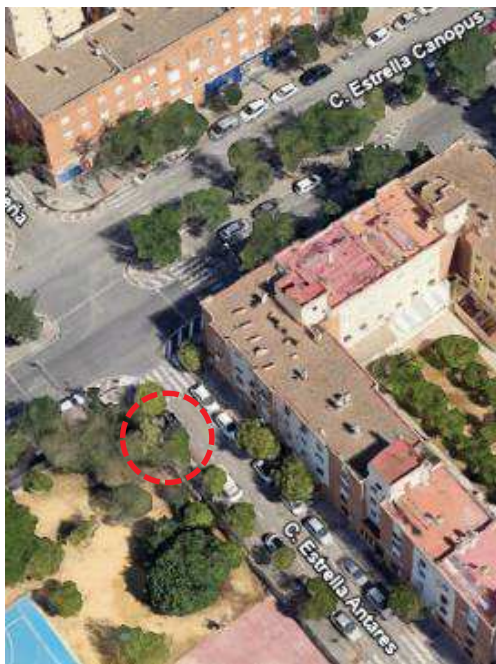
Localización: *Ligustrum lucidum* con ID 109933 en la Calle Estrella Antares del distrito Norte

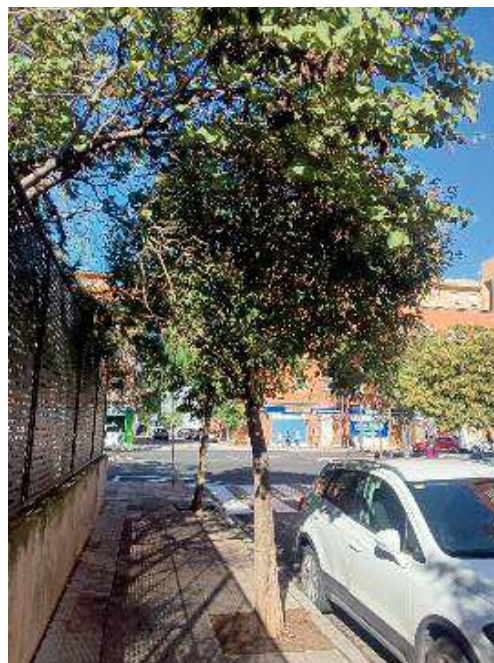
Vista general: árbol desvitalizado -10% defoliación- y ligeramente inclinado

Tras la evaluación visual y posterior categorización del nivel de riesgo según la metodología TRAQ, el posible fallo por rotura radicular (caída rotacional) se clasifica como de RIESGO MODERADO para peatones en la actualidad. Por lo tanto, se procede al apeo urgente del ejemplar al suponer un riesgo inadmisibles por fallo inminente sin que sea posible otra acción o intervención razonablemente viable que pueda mitigar dicho riesgo.

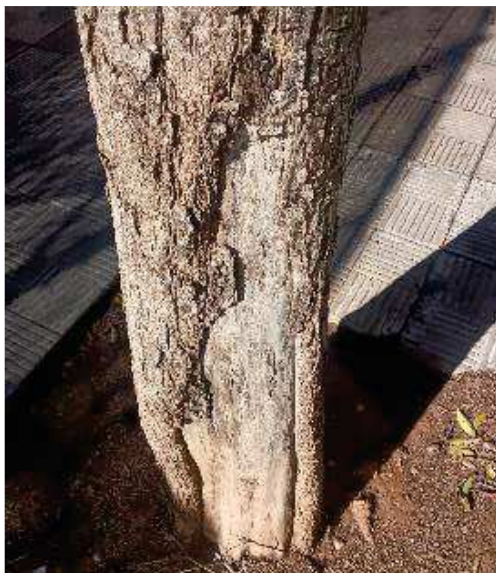
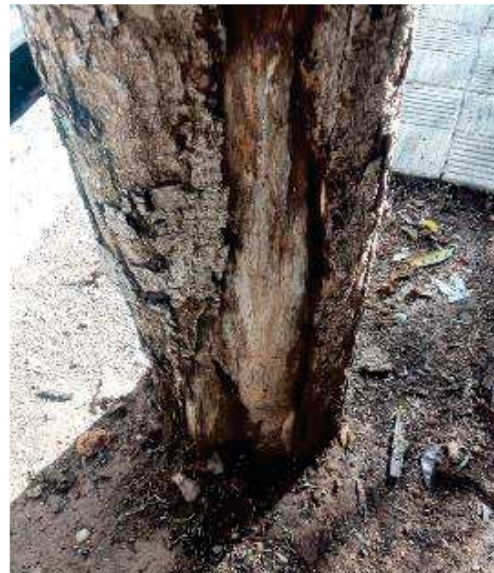
6. LESIONES GRAVES: Pudrición intensa de cuello/raíces maestras.

Herida en la base del tronco/cuello del árbol hasta su parte superior con madera vista/pudrición/cavidad -cuerpos fructíferos- y pérdida de sección. Durante inspección se constata balanceo con el esfuerzo de un sólo brazo.
