SOLICITUD DE APEO DE ARBOLADO (AP-588-2024) PARTE 1ª
MOTIVO: INCOMPATIBILIDAD CON OBRA

Código: AP-588-2024

Ubicación: Calle Mar de Alborán

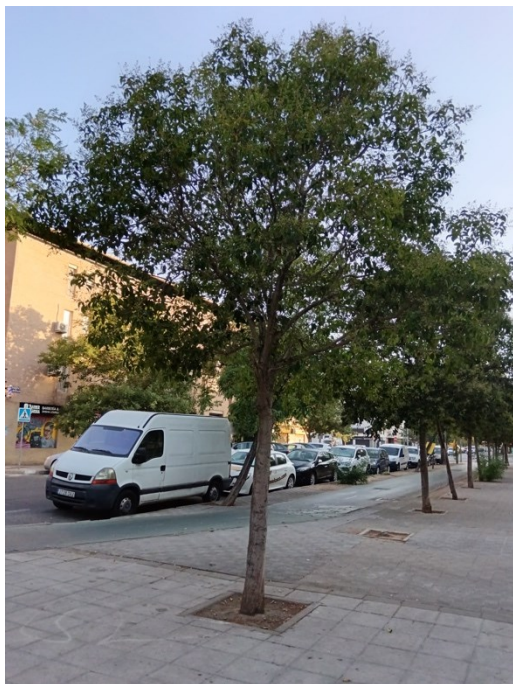
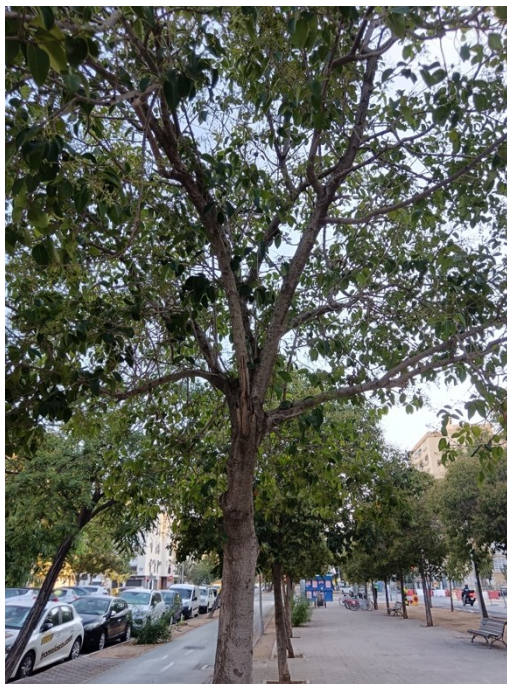
8. LATITUD DE ACERADO(m): Bulevar
9. LESIONES GRAVES:
 - Heridas en copa por caída y rotura de ramas.
 - Vitalidad media
10. ESTADO GENERAL:
 - El ejemplar presenta desgarros por rotura y caída de ramas en copa, una baja densidad foliar y chancros en tronco.

Vista general del ejemplar con id 43747. Heridas en cruz, baja densidad foliar

- La especie, edad relativa, estado, tamaño y porte del ejemplar hacen considerar inviable su trasplante.
 - El proyecto constructivo incluye la plantación de nuevos ejemplares, como compensación del total de arbolado afectado en este tramo.

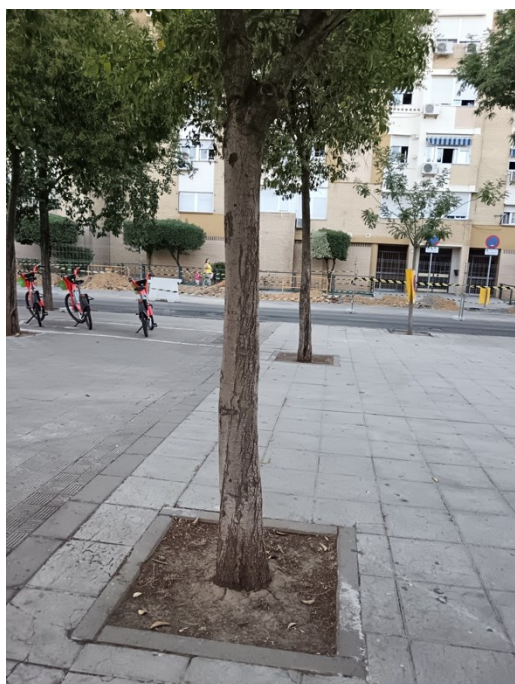
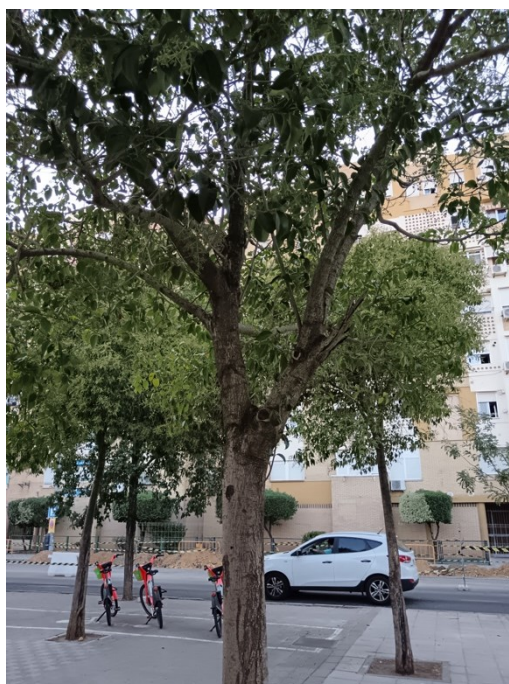
Chancros en tronco. Heridas en copa por rotura y caída de ramas
