SOLICITUD DE APEO DE ARBOLADO (AP-711-2024) PARTE 1ª
MOTIVO: INCOMPATIBILIDAD CON OBRA

Código: AP-711-2024

Ubicación: Calle Mar de Alborán

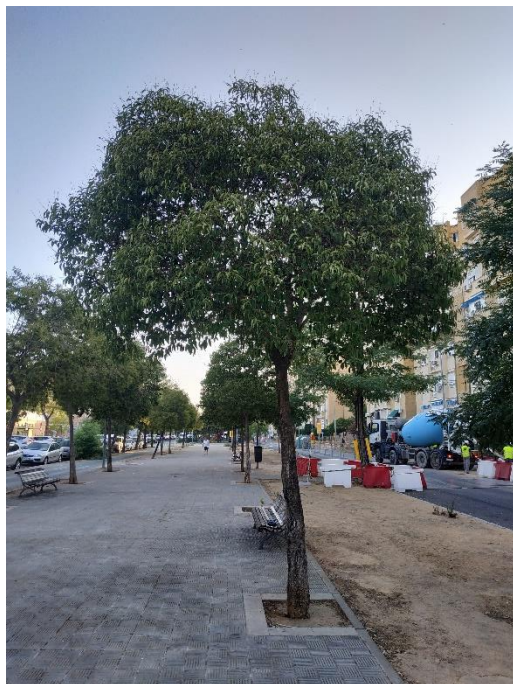
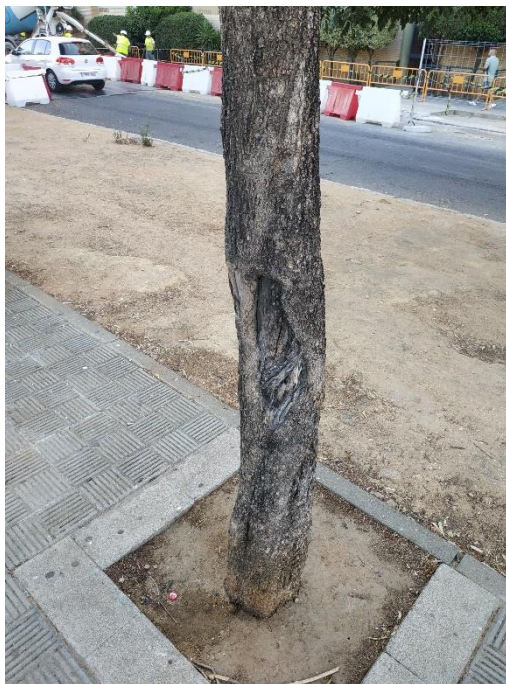
8. LATITUD DE ACERADO(m): Bulevar
9. LESIONES GRAVES:
 - Cavidades en tronco con duramen visible
 - Madera vista en copa
10. ESTADO GENERAL:
 - Árbol con alteraciones, cavidades en tronco y herida en una d elas ramas principales. Baja densidad foliar

Vista general del ejemplar con id 43679 y detalle de cavidad

- Las alteraciones en tronco y copa, baja vitalidad, tamaño y especie del ejemplar hacen considerar inviable su trasplante.
 - El proyecto constructivo incluye la plantación de nuevos ejemplares, como compensación del total de arbolado afectado en este tramo.

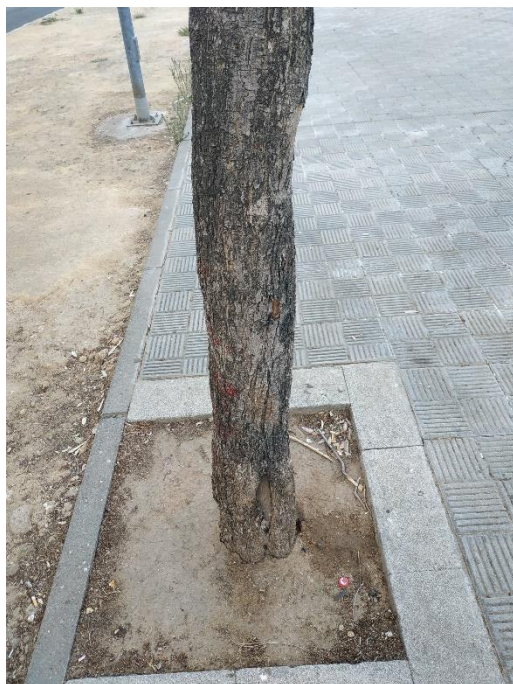
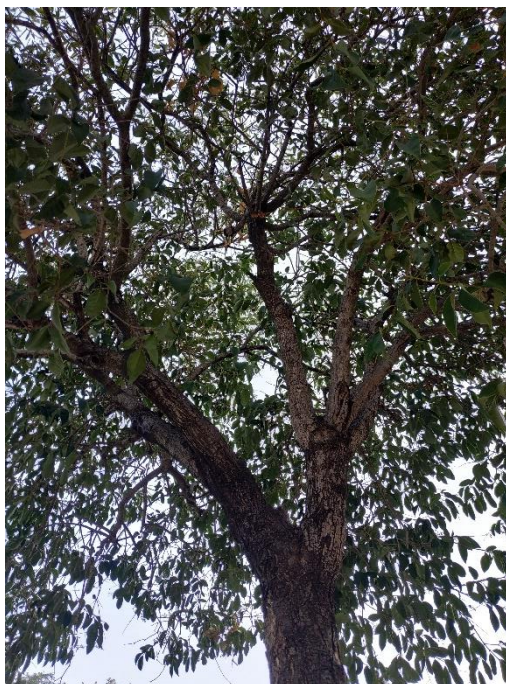
Detalle de cavidad en tronco y madera vista en copa del ejemplar id 43679
