AP-484-2025  
ALDV

FICHA DE COMUNICADO DE APEO DE ARBOLADO VIARIO (AP484/25)  
PARTE 1ª

ID: 519  
Código Apeo: AP 484/25  
UBICACIÓN: Calle Juan Pablos  
Árbol: *Ailanthus altissima*  
MOTIVO DEL APEO: Inviabile tras incidencia

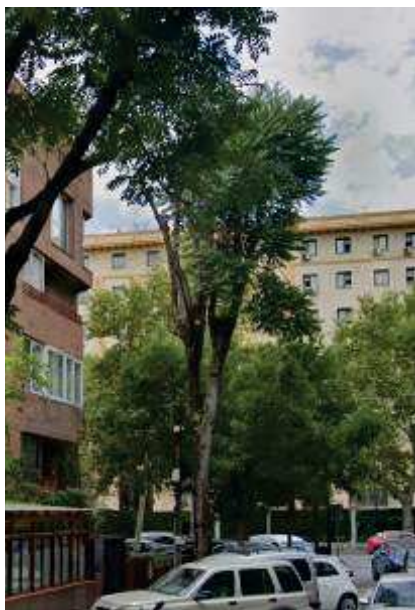
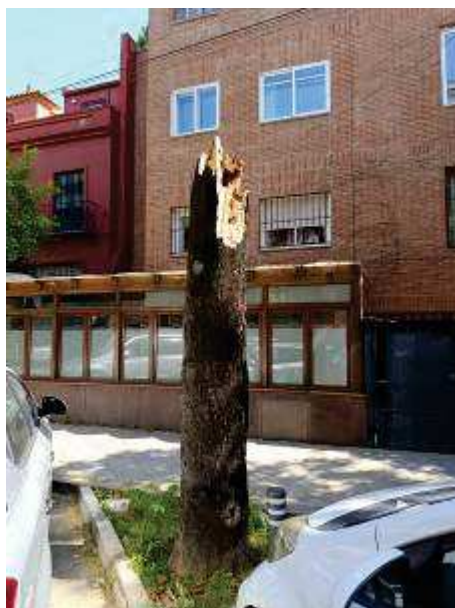
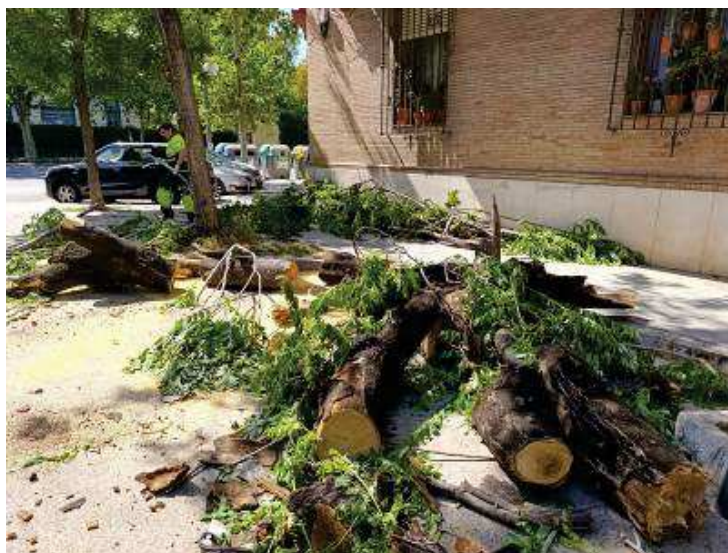
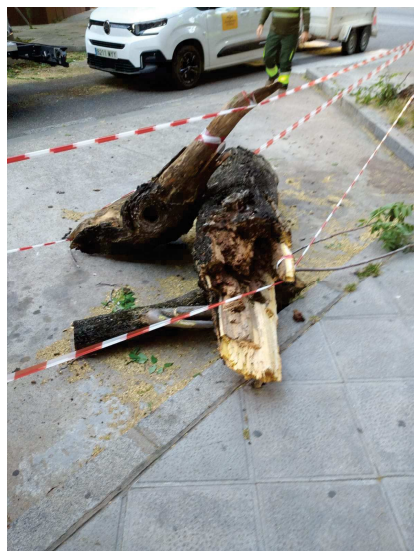
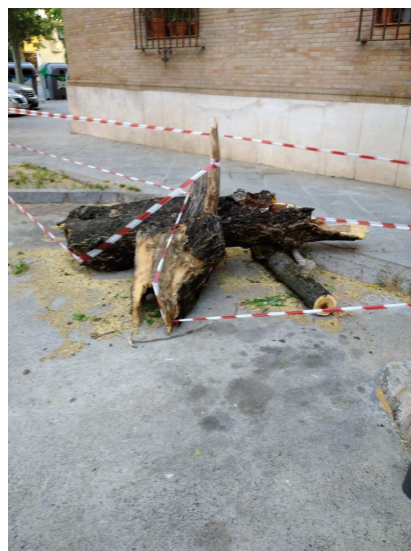
## 9. FOTOGRAFÍAS:

Por la presente se informa que se ha procedido, sin autorización previa, al apeo de un ejemplar maduro de *Ailanthus altissima*, situado en calle Juan Pablos, debido a la rotura del tronco a 4m del suelo por descomposición avanzada de la madera interna de toda la estructura principal (cimales y tronco), observándose, en la sección expuesta tras la fractura, insuficiente pared residual para garantizar la integridad estructural. La parte fallada (parte superior del tronco y copa) impacta sobre dos vehículos estacionados junto al ejemplar, que sufren daños significativos en la carrocería. El antiguo desmoche de todos los ejemplares en esta Unidad de Gestión ha ocasionado la pudrición de la madera a partir de los cortes. El ejemplar actualmente presentaba riesgo moderado de colapso, de manera que se encontraba en un rango tolerable, según la última inspección realizada en octubre de 2022. En dicha revisión, se registraron indicios de desvitalización en copa, descortezado parcial del tronco, y cuerpos fructíferos en la madera expuesta. En enero de 2023, se realiza la reducción de copa de todos los ejemplares de la alineación con el objetivo de descargar los suplentes vigorosos emergidos sobre los antiguos puntos de terciado, disminuir la altura de las copas para incrementar el factor de seguridad de los ejes principales portantes, eliminar las partes secas y revisar cruz principal y ramas. En el momento del fallo del árbol, la copa se encuentra reducida, sin aparente necesidad de actuación para mitigar el riesgo.

5. LATITUD DE ACERADO: Acceso a viviendas, y local de restauración. Calzada de un carril de circulación, con aparcamiento en batería.
6. LESIONES GRAVES: Daño mecánico en el tronco por impactos reiterados de vehículos al estacionar. Porte alterado de la copa como consecuencia del antiguo desmoche total y el recurrente terciado de los ejes emergentes sobre el corte original, observándose al menos dos niveles de terciado y cimales engrosados por la pudrición de la madera interna. Cavidades con descomposición activa visible en las lesiones de poda. Descortezado y cuerpo fructífero en el tronco a 2,2m de altura en la cara Sur, apreciándose en altura la mortalidad progresiva de la copa que se encuentra en esta orientación.

7. ESTADO GENERAL: Árbol maduro, con copa antiguamente desmochada, y síntomas de desvitalización fisiológica progresiva. En enero de 2023, tras la inspección de riesgo, se realiza en toda la Unidad de Gestión una poda de saneamiento para eliminar las ramas secas, y reducción de copas con el objetivo de descargar los cimales, que presentaban indicios visibles de pudrición, y disminuir la altura total de los ejemplares desmochados o terciados de esta especie, incrementando el factor de seguridad estructural.

8. OBSERVACIONES: La fractura del tronco, desde 4m de altura del suelo, se produce el pasado 18 de mayo, impactando la totalidad de la copa y la parte superior del tronco sobre los vehículos estacionados junto al árbol, provocando daños significativos en las carrocerías. El desmoche de copa es una práctica de poda totalmente desaconsejable en arbolado viario y actualmente se encuentra obsoleta por los graves perjuicios que implica para la viabilidad y futuro desarrollo del arbolado, especialmente en especies con maderas blandas y escasa capacidad

de compartimentación, como *Ailanthus altissima*, en las que se suelen producir graves afecciones fúngicas con repercusión mecánica.
