AP-657-2025
ALDV

FICHA DE COMUNICADO DE APEO DE ARBOLADO VIARIO (AP657/25) PARTE 1ª

ID: 29454
Código Apeo: AP657/25
UBICACIÓN: Posadas
Árbol: *Cercis siliquastrum*
MOTIVO DEL APEO: Riesgo no tolerable

FICHA DE COMUNICADO DE APEO DE ARBOLADO VIARIO (AP657/25) PARTE 2ª

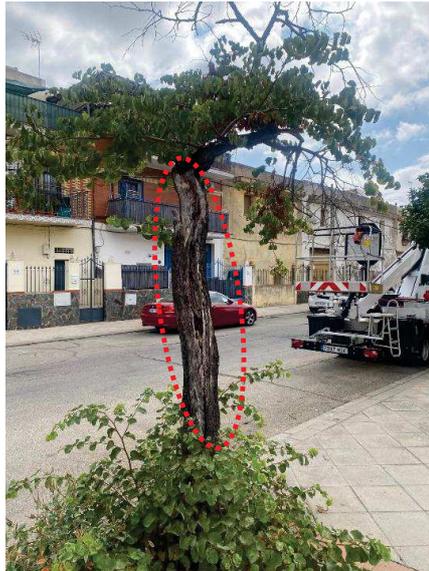
9. FOTOGRAFÍAS:

6. **LESIONES GRAVES:** Inclinación activa de 25° compensada escasamente en copa. Herida longitudinal que se extiende de forma descendente desde la cruz hasta la base provocada por una antigua fractura de eje principal, en zona de tracción, con madera necrótica en proceso de degradación, y previsible progresión de la pérdida de resistencia y disfuncionalidad a nivel de las raíces tensoras. Aunque no se encuentra completamente seco, el grado de deshidratación observado sugiere que la vitalidad del árbol está severamente comprometida, por lo que se procede al apeo por riesgo no tolerable.

7. **ESTADO GENERAL:** Árbol viejo, con severa desvitalización, con un 75% de ramillas secas en copa, con posibles afecciones radiculares potenciales. Presenta numerosas brotaciones epicórmicas en la zona basal.

8. **OBSERVACIONES:** Invasión parcial de la zona de estacionamiento de vehículos, entre 1,5 y 3m de altura, lo que genera un obstáculo para las maniobras de aparcamiento y para la seguridad de los viandantes.

MOTIVO DEL APEO: Riesgo no tolerable
