**Expediente: 738/2025**

**SOLICITUD APEO DE ARBOLADO ZONA VERDE (AP 1322/25) PARTE 1ª.**  
**MOTIVO DEL APEO: DE GESTIÓN/OBRA A EJECUTAR**

**Código Apeo:** AP 1322/25.

**UBICACIÓN:** Avenida San Jerónimo.

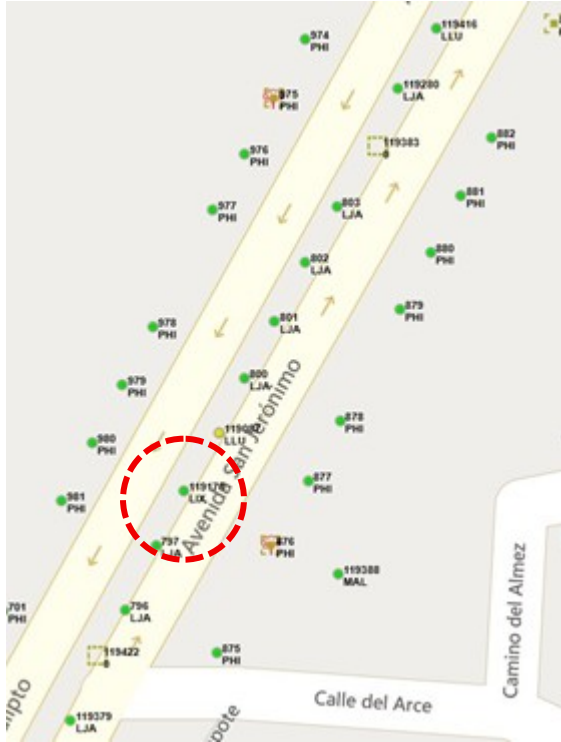
13. FOTOGRAFÍAS: *Ligustrum japonicum*\_ID 119178\_Avda San Jerónimo.

Localización: *Ligustrum japonicum* con ID 119178 en la Avda. San Jerónimo del Distrito Norte.

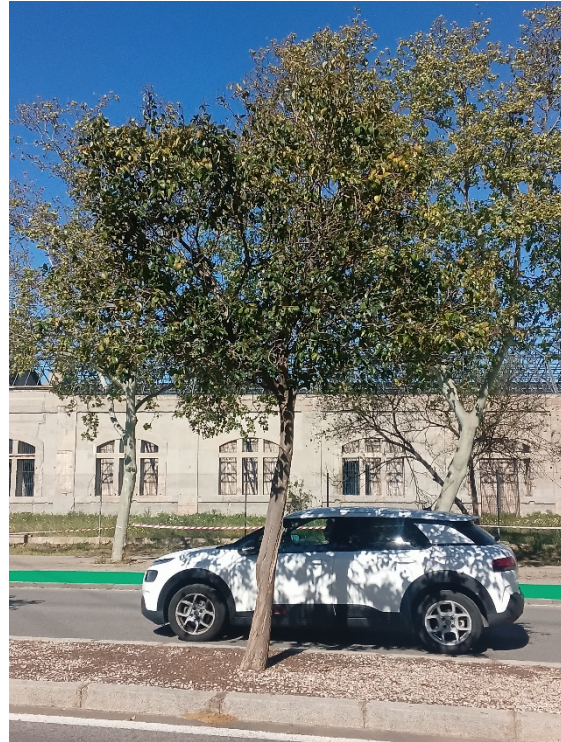
Se trata de un árbol muy desvitalizado -40% defoliación- y ligeramente inclinado en alcorque corrido sobre mediana, que presenta una importante herida longitudinal desde el cuello hasta la parte inferior del tronco con pudrición/cavidad y pérdida de sección.

Vista general: árbol desvitalizado, interferencias con vehículos

Se recomienda su apeo, ya que los beneficios de esta obra de interés público superan a los beneficios ecosistémicos actuales y futuros aportados por el árbol afectado, no viable a corto plazo, y no existiendo además otra alternativa razonable desde un punto de vista técnico y/o económico.

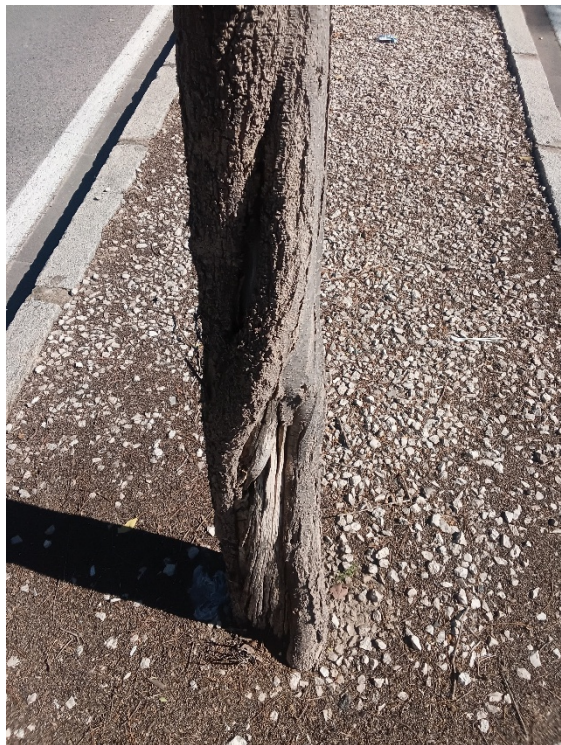
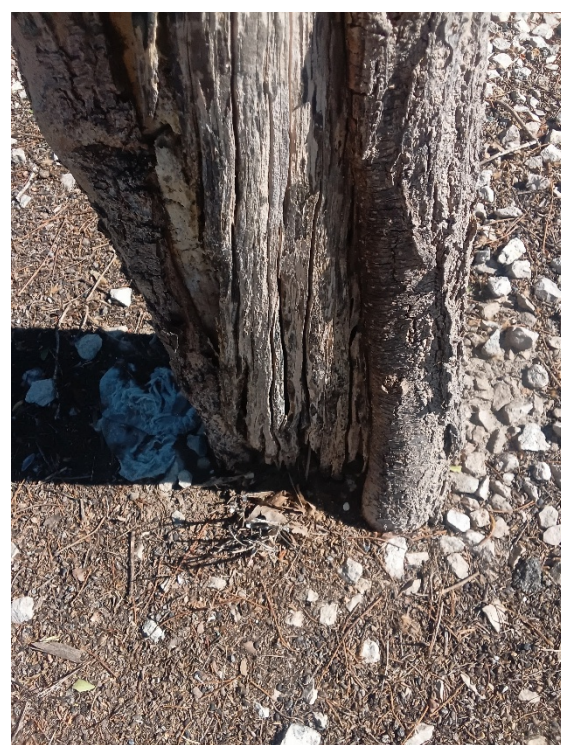
Tras evaluación visual, se constata el decaimiento del ejemplar, el cual irá en aumento sin recuperación posible, estimándose que su vida útil no superará los cuatro años.

Importante herida longitudinal desde el cuello hasta la parte inferior del tronco con pudrición/cavidad y pérdida de sección.
