Expediente: 3/2025
AP-53-2025
PMR

FICHA DE COMUNICADO DE APEO DE ARBOLADO VIARIO (AP53/25) PARTE 1ª

ID: 1104
Código Apeo: AP53/25
UBICACIÓN: Avenida de los Gavilanes
Árbol: *Citrus aurantium*
MOTIVO DEL APEO: Inviabile tras incidencia

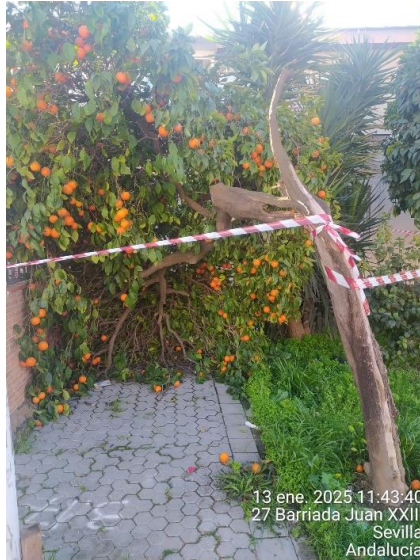
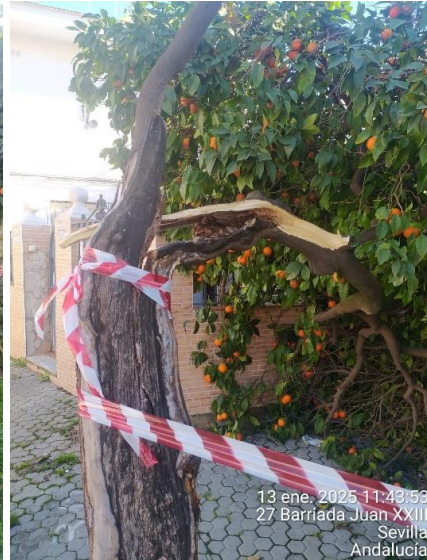
9. FOTOGRAFÍAS:

6. LESIONES GRAVES: Fractura del tronco a 1,60m de altura, quedando la copa completa apoyada sobre el acerado. Presentaba un chancro longitudinal en el tronco originado en la base con madera expuesta, posible progresión potencial de la disfuncionalidad y necrosis de tejidos a nivel radicular, en el punto de rotura con extensión hacia la cruz, con síntomas externos aparentes de debilitamiento mecánico de la madera afectada. Se procede al apeo ya que su recuperación es inviable.

7. ESTADO GENERAL: Árbol adulto, con porte alterado desde vivero y por las podas continuadas de mantenimiento.
8. OBSERVACIONES: Copa con gran carga por fructificación, pudiendo ser el detonante de la incidencia.

Por la presente se informa que se ha procedido, sin autorización previa, al apeo de un ejemplar maduro de *Citrus aurantium*, situado en la Avenida de los Gavilanes, Unidad de Gestión perteneciente al distrito Cerro-Amate, debido a la fractura del tronco a 1,60m de altura, quedando la copa completa apoyada sobre el acerado. Presentaba un chancro longitudinal en el tronco originado en la base con madera expuesta, posible progresión potencial de la disfuncionalidad y necrosis de tejidos a nivel radicular, en el punto de rotura con extensión hacia la cruz, con síntomas externos aparentes de debilitamiento mecánico de la madera afectada. Se procede al apeo ya que su recuperación es inviable.
