**COMUNICADO DE APEO DE ARBOLADO VIARIO (AP-593-2025) PARTE 1ª**  
**MOTIVO: EJEMPLAR SECO. (VANDALIZADO).**

Código: AP-593-2025

Por la presente se informa de que se ha procedido sin autorización previa al apeo de un ejemplar de *Citrus aurantium* con ID 6, situado en el distrito Triana, en la Calle San Jorge.

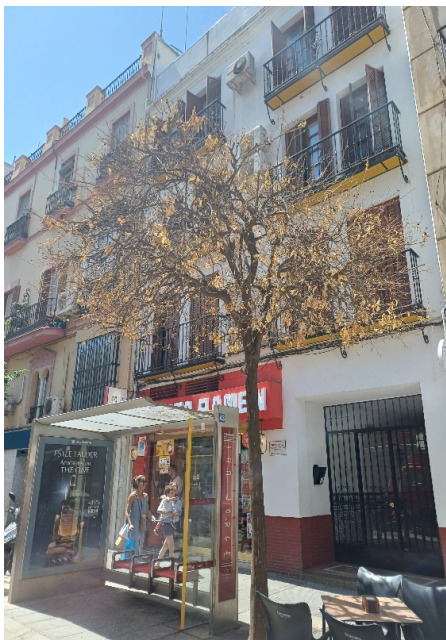
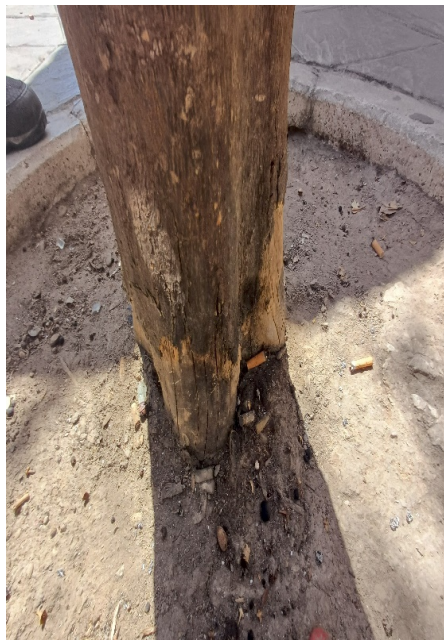
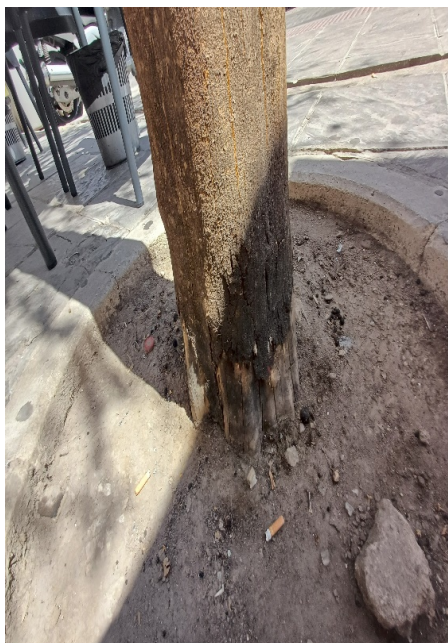
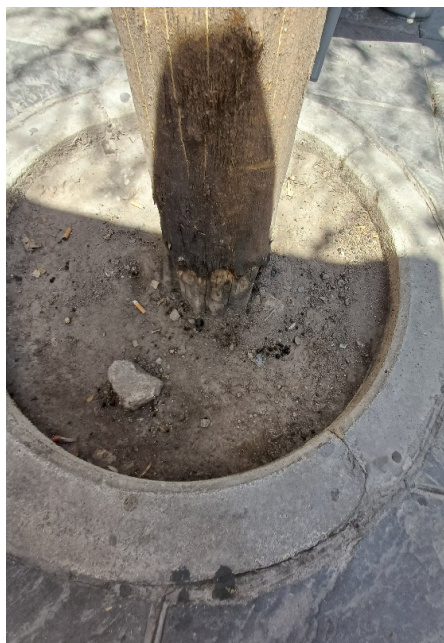
13. FOTOGRAFIAS:

Inspeccionado por petición de (PGICS) se nos informa que el ejemplar esta siendo vandalizado. Acudimos para abrir incidencia y comprobamos que el ejemplar ha sido vandalizado de distintas formas. El denunciante nos informa que una vecina está vertiendo algún tipo de producto en su alcorque con el objeto de secarlo definitivamente. También observamos que, a nivel basal, le han causado descortezamientos con objeto cortante, en todo el perímetro del cuello, eliminando albura en la zona afectada. Por todo ello el ejemplar se ha secado definitivamente. Tras tomar datos y realizar informe de incidencias por vandalismo, hemos procedido a su apeo.

1. **FECHA:** 7 de julio de 2025.
2. **SITUACIÓN:** Calle San Jorge.
3. **Distrito:** Triana.
4. **ESPECIE:** Citrus aurantium.
5. **ID:** 6
6. **P.C. (cm):** 41
7. **ALTURA (m):** 4
8. **ALCORQUE (m):** Circula de 0.80 m de diámetro.
9. **LATITUD DE ACERADO (m)** Acerado de 3m de ancho.
10. **LESIONES GRAVES:**
  - Cortes a nivel de cuello.
  - Descortezamientos en todo su perímetro.
  - Perdida de albura en zona afectada.
  - Alcorque contaminado por vertidos de algún tipo de producto.
  - Ejemplar definitivamente seco.
11. **ESTADO GENERAL:**

Árbol seco.
12. **OBSERVACIONES:**
  - Ejemplar vandalizado.
  - Cortes y descortezamiento con objeto cortante.
  - Denuncia vecinal por vertidos en alcorque.
  - En julio de 2024 se encontraba con buena fisiología.
  - Definitivamente seco.
