FICHA DE COMUNICADO DE APEO DE ARBOLADO VIARIO (AP 596/25)  
PARTE 1ª

ID: 80

UBICACIÓN: Avda. Ucrania (DISTRITO BELLAVISTA-LA PALMERA)

Árbol: *Celtis australis*

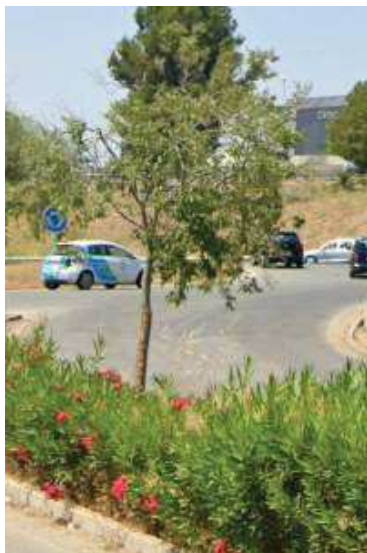
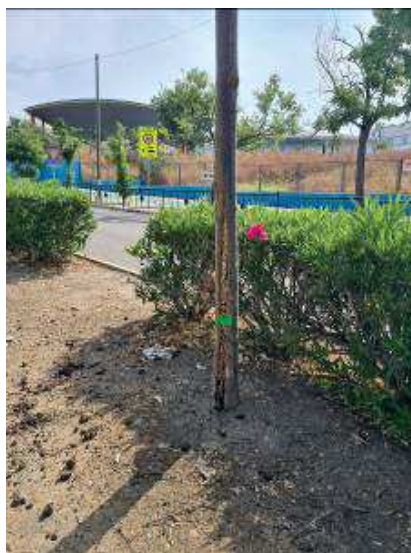
Vista del ejemplar:

5. LATITUD DE ACERADO: Mediana ajardinada, entre dos carriles de circulación por sentido. Tráfico denso.
6. LESIONES GRAVES: Descortezado longitudinal desde la base del tronco y descomposición de la madera expuesta. Abundantes ramas secas. Inhibición del desarrollo radicular por excesiva compactación y fitotoxicidad del terreno de albero.

7. ESTADO GENERAL: Árbol adulto, actualmente decrepito, en un estado fisiológico de decaimiento definitivo. Sólo conserva un 30% de copa activa respecto al volumen original.

Por la presente se informa que se ha procedido al apeo de un ejemplar adulto de *Celtis australis* situado en la avenida de Ucrania, debido a su estado de decaimiento fisiológico definitivo. En la mediana donde se ubica el ejemplar se está realizando una obra de renovación vegetal, incluyendo la implantación de sistema de riego por goteo, la mejora del suelo y el incremento de la biodiversidad de la zona verde, introduciendo nuevas especies de plantas y reponiendo los árboles que se encuentran irreversiblemente desvitalizados como consecuencia de la excesiva compactación que presentaba el antiguo terreno de albero sobre el que se plantó la alineación arbolada. En total, en esta actuación, se van a eliminar 9 *Celtis australis* que evidencian regresión de copa, con un porcentaje de densidad foliar total menor del 30% y desarrollo estancando durante los últimos años, que serán sustituidos en su misma ubicación, por nuevos ejemplares de esta especie, puesto que, aunque se va a realizar una intervención para conseguir la adecuación del suelo con el objetivo de favorecer la salud, el desarrollo y viabilidad futura del arbolado de la mediana, estos ejemplares se encuentran prácticamente decrepitos, con un aporte decreciente de cobertura verde y sin expectativas de recuperación.

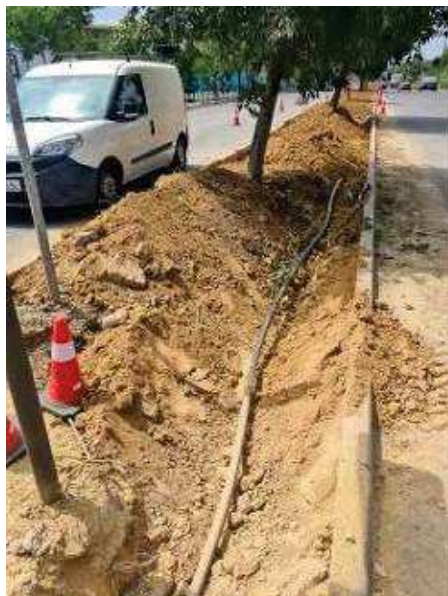
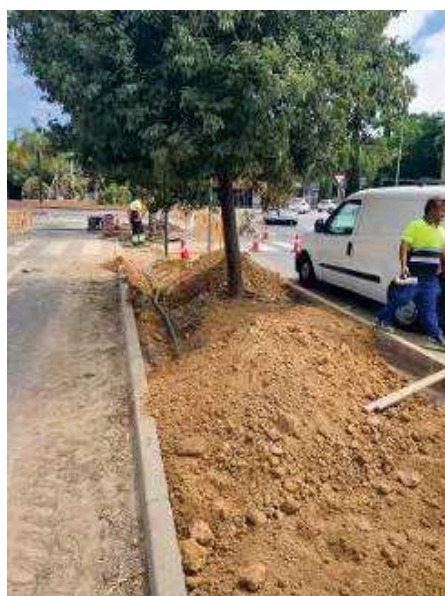
Vista general de la obra:

8. OBSERVACIONES: Obra de ASTREO y VALORIZA coordinada con el Área de Parques y Jardines para renovación de la zona ajardinada. Esta intervención incluye implantación de sistema de riego por goteo, mejora del suelo con descompactación y eliminación del albero, e incremento de la diversidad vegetal. Para mejora de la cobertura arbórea, se van a eliminar nueve ejemplares de *Celtis australis* que se encuentran en regresión fisiológica definitiva, sin síntomas de resiliencia, y se va a reponer una posición vacía por la antigua eliminación de un árbol muerto, realizando en total diez plantaciones de ejemplares de esta misma especie en su ubicación original, y conservando los nueve ejemplares de la alineación, coetáneos a los nueve talados, pero que presentan una vitalidad óptima y un desarrollo más vigoroso.
