**FICHA DE COMUNICADO DE APEO DE ARBOLADO VIARIO (AP429/25) PARTE 1ª**

ID: 1427  
Código Apeo: AP429/25  
UBICACIÓN: Plaza Encuentro  
Árbol: *Pinus sp.*  
MOTIVO DEL APEO: Vuelco radicular

**FICHA DE COMUNICADO DE APEO DE ARBOLADO VIARIO (AP429/25) PARTE 2ª**

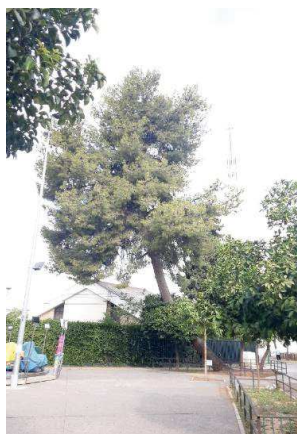
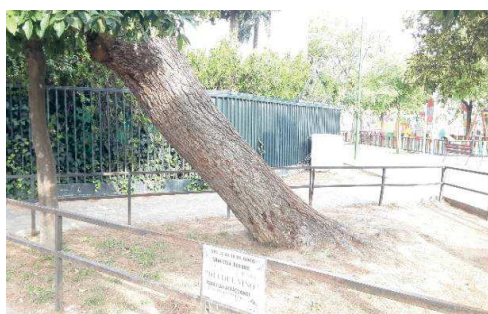
*Inspección realizada en junio de 2023*

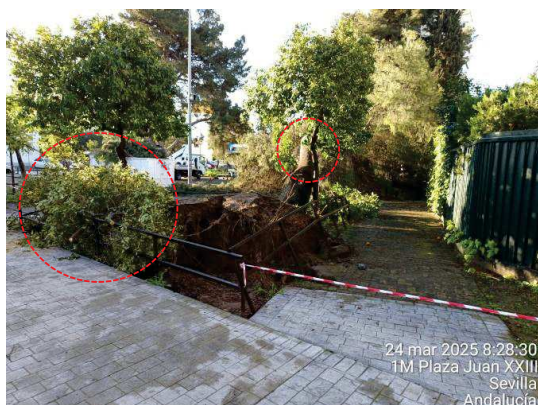
5. **LATITUD DE ACERADO:** Zona peatonal con acceso a parroquia y AAVV.
6. **LESIONES GRAVES:** Vuelco del árbol completo sobre el acerado en zona peatonal provocando daños graves en la vegetación adyacente y leves en el muro de la parroquia y postes de cableado. Tras el fallo queda el cepellón expuesto, de unos 4m de extensión y 1m de profundidad, detectándose una amplitud lateral y diámetro de raíces leñosas de relevancia estructural insuficiente para soportar la carga aérea. La óptima densidad de raíces absorbentes ha permitido al árbol conservar su vigor fisiológico y funcional, a pesar de la carencia estimada respecto a la estabilidad mecánica, derivada de la escasa presencia potencial de raíces estructurales. Previo a la incidencia el ejemplar presentaba una inclinación de 43,98° SW, sin indicios de movimiento activo del anclaje en la zona basal, emisión de nuevas brotaciones con desarrollo ortótropo. Según el registro fotográfico, se mantenía sin cambios significativos, ratificándose durante la revisión realizada en junio de 2023.

*Daños sobre ejemplares anexos (LLU y CIA)*

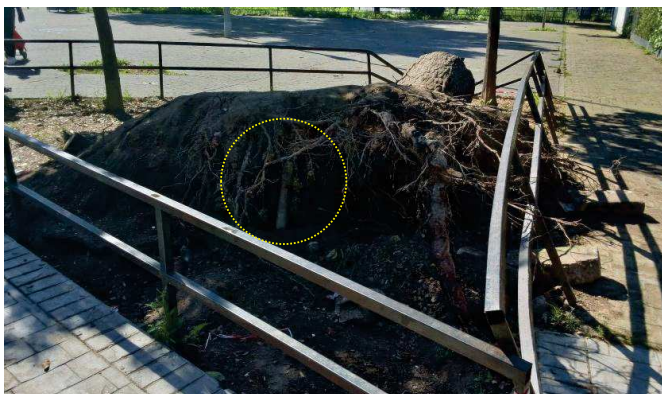
- 8. OBSERVACIONES:** El fallo primario del anclaje y, con ello, la inestabilidad del árbol se produce el pasado 24 de marzo, tras jornadas consecutivas con lluvias intensas y continuadas, con precipitaciones acumuladas durante el mes de marzo de 220,8mm, provocando la saturación del terreno, y fuertes vientos con rachas que alcanzaron los 45km/h. Se constata la escasa profundidad del suelo útil para el desarrollo del sistema radicular, por la presencia de escombros y capas endurecidas bajo el estrato superficial de albero, material que, a pesar de su uso habitual en el entorno viario, por su composición y naturaleza química, inhibe el desarrollo radicular y, además, se encuentra altamente compactado. Las severas condiciones del entorno urbano restringen el desarrollo de un adecuado refuerzo radicular por parte del árbol como consecuencia de la compactación (anoxia, estancamiento y pudrición), de las reiteradas obras derivadas de los sucesivos cambios urbanísticos en el entorno a lo largo de la vida del ejemplar (cortes y daños radiculares), o de los riegos por aspersión y goteo, en el caso de plantación en jardines o praderas (superficialidad radicular). Tras el colapso se detenta canalización subterránea de servicios bajo el sistema radical.

*Canalización subterránea (cableado eléctrico)*

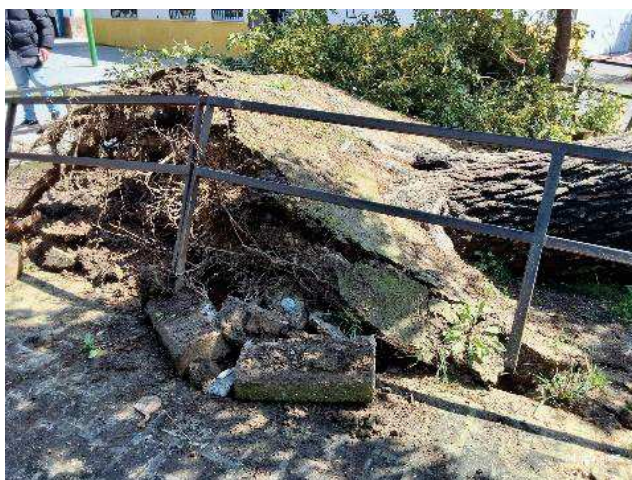
Por la presente se informa que se ha procedido sin autorización previa, a la retirada de restos de un ejemplar caído de *Pinus sp.* situado en la Plaza el Encuentro, Unidad de Gestión perteneciente al distrito Cerro-Amate, a causa de producirse el vuelco del árbol durante el pasado 24 de marzo, con jornada de eventos meteorológicos adversos por temporal, registrándose fuertes vientos racheados y lluvias intensas continuadas, que han ocasionado la caída del ejemplar por el empuje en copa, el incremento de carga epigea y la saturación del terreno, provocando la menor sujeción alrededor del anclaje estructural (encharcamiento). El fallo ha sido propiciado por debilidades estructurales del árbol a nivel subterráneo, debido a la superficialidad relativa del arraigo. Tras la exposición por el vuelco de la zona enterrada, se detecta una amplitud lateral y diámetro de raíces leñosas de relevancia estructural inferior a lo esperado considerando la especie y porte del ejemplar.

*Escasa presencia de raíces estructurales*

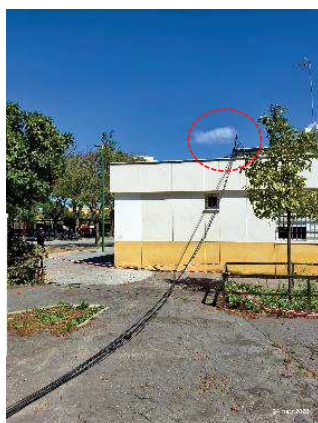
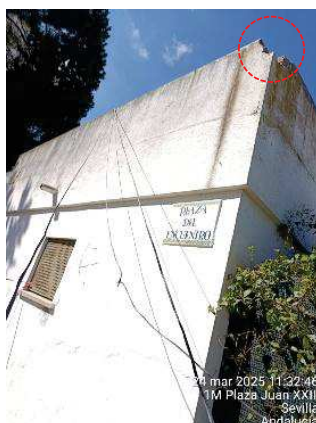
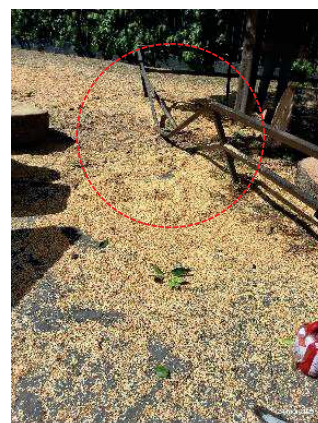
*Daños en poste de cableado, muro y vallado*
