AP-466-2025
CAF

FICHA DE COMUNICADO DE APEO DE ARBOLADO VIARIO (AP466/25) PARTE 1ª

ID: 114489
Código Apeo: AP466/25
UBICACIÓN: Gallega a la Ventana
Árbol: *Citrus aurantium*
MOTIVO DEL APEO: Inviabile tras incidencia

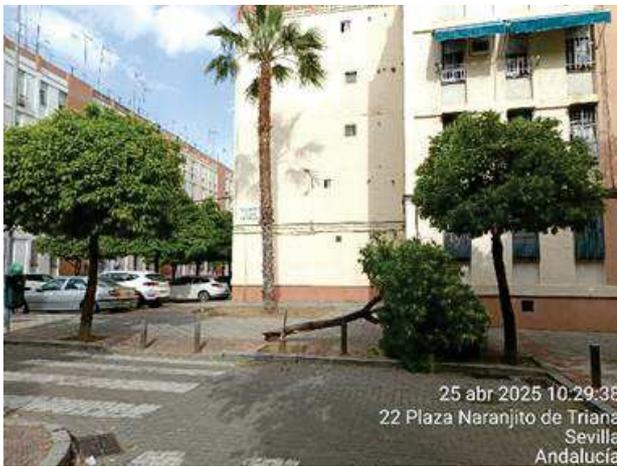
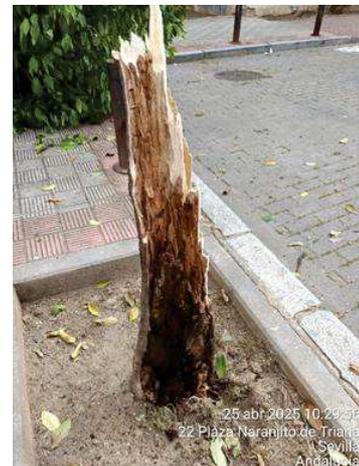
9. FOTOGRAFÍAS:

6. **LESIONES GRAVES:** Rotura del tronco a 1m de altura, quedando la copa caída en el suelo. Cancro longitudinal en fuste desde la base, con afección radicular, extendido de forma ascendente hasta los 2m de altura. Se detecta en el punto de rotura, síntomas externos de debilitamiento mecánico de la madera afectada por la pudrición interna, que ha ocasionado la pérdida de resistencia estructural y el consiguiente colapso, ante la imposibilidad de la madera de soportar la carga aérea.

7. **ESTADO GENERAL:** Árbol maduro, sin afecciones foliares significativas.
8. **OBSERVACIONES:** La pared residual a nivel del tronco, ha resultado insuficiente para mantener la integridad estructural del árbol. El deterioro de la madera disfuncional central (duramen) por pudrición, no ha impedido mantener la funcionalidad fisiológica, de manera que la vitalidad y vigor de las ramas ha superado la capacidad de carga de la madera portante, deteriorada por la

putridión y sin refuerzo mecánico anual debido a la insuficiente generación de madera de reacción en la zona crítica.
