Expediente: 277/2025

SOLICITUD DE APEO DE ARBOLADO (AP-193-25) PARTE 1º

AP-193-25

UBICACIÓN: CALLE LUIS FUENTES BEJARANO

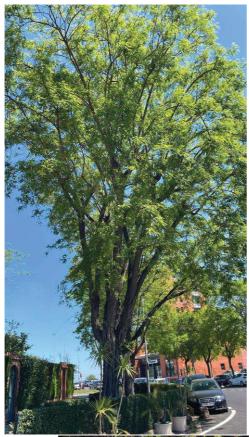
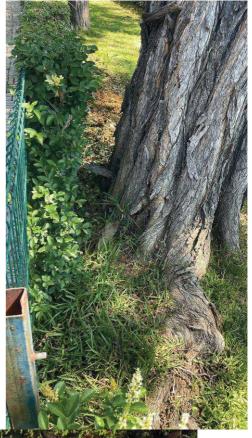
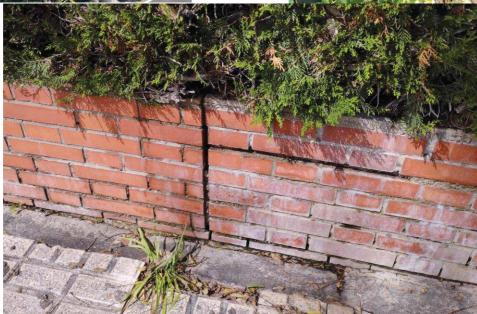
12. FOTOGRAFÍAS:

El árbol se encuentra plantado en alcorque terrizo, próximo a varias viviendas, cuyas raíces de gran desarrollo están provocando afecciones estructurales tanto en el acerado como en el muro y parte de una de las edificaciones colindantes.

Se trata de un ejemplar situado en alcorque terrizo, cerca de las viviendas junto a las que se encuentra, de forma que sus raíces subterráneas de gran tamaño están afectando a las estructuras tanto del acerado, del muro y de parte de la vivienda.

ÚNICO.- Autorizar el apeo de un ejemplar de *Tipuana tipu* con ID nº 5068, situado en la calle Luis Fuentes Bejarano (AP-193-2025).

De acuerdo con los criterios de riesgo y gestión/renovación del arbolado urbano, se recomienda su apeo, dado que el ejemplar supone un riesgo potencial por posibles daños a infraestructuras o por fallo de alguna de sus partes. No se considera viable ninguna otra actuación o intervención que permita revertir la situación, la cual previsiblemente se agravará con el paso del tiempo.

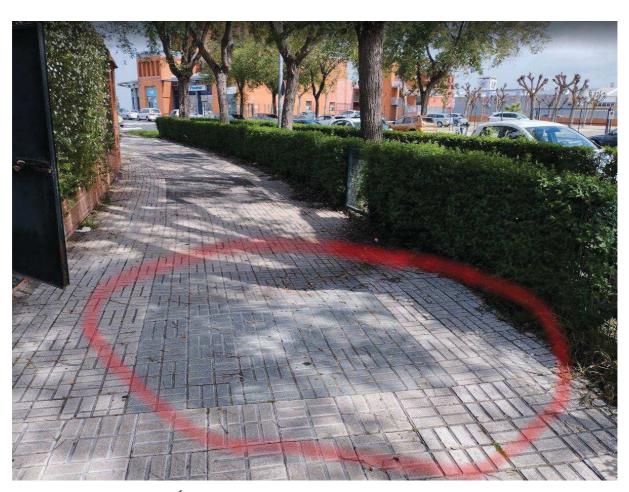
OBSERVACIONES: Se trata de un ejemplar situado en alcorque terrizo, cerca de las viviendas junto a las que se encuentra, de forma que sus raíces subterráneas de gran tamaño están afectando a las estructuras tanto del acerado, del muro y de parte de la vivienda.

Ante la posibilidad de daños y la inexistencia de medidas correctoras efectivas, se justifica la presente solicitud de autorización para el apeo del ejemplar, acompañando documento técnico justificativo y material fotográfico.
