**Expediente: 270/2025**

### SOLICITUD DE APEO DE ARBOLADO (AP-515-2025) PARTE 1ª

#### MOTIVO: INCOMPATIBILIDAD CON LA OBRA DE LÍNEA 3 METRO SEVILLA SUBTRAMO III

Código: AP-515-2025

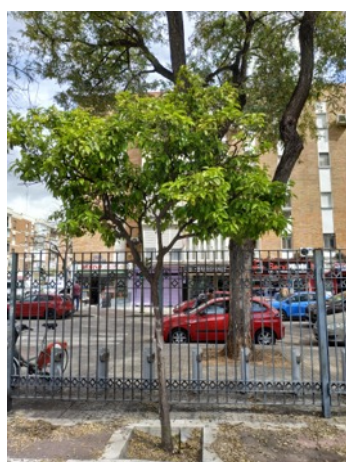
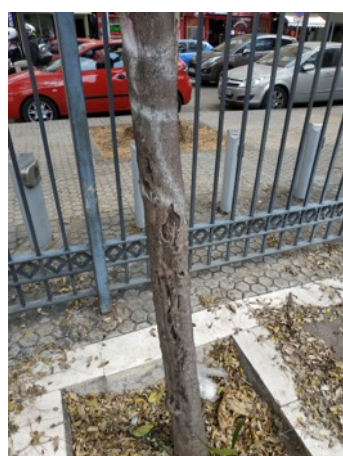
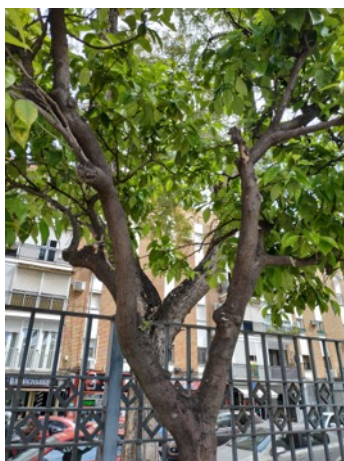
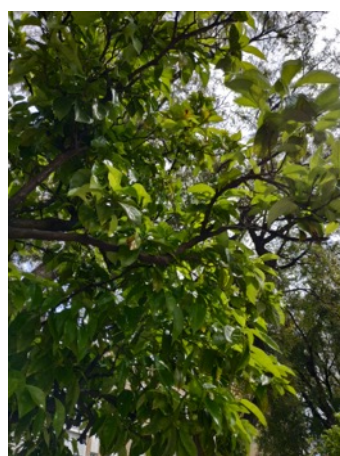
*Imágenes del ejemplar con id 126949*

7. POSICIÓN: Alcorque      ALCORQUE: 1x1 m
8. LATITUD DE ACERADO(m):
9. LESIONES GRAVES:
  - Herida longitudinal en tronco.
  - Descortezados en tronco y ramas.

- Ramas secas.
  - Baja vitalidad.
10. ESTADO GENERAL:
  - Ejemplar con alteraciones en tronco y copa. Presenta herida en tronco y descortezados con duramen visible. Baja vitalidad y presencia de ramas secas.

11. OBSERVACIONES:
  - Interferencia ineludible de la posición arbolada con la obra de construcción de la Línea 3 de Metro de Sevilla, Subtramo III: San Lázaro-Macarena.

- Los daños que pueden generarse a nivel radicular dada la interferencia de la posición con las obras previstas, tienen capacidad de mermar de forma inmediata la estabilidad del ejemplar, incluso su permanencia.

- Aunque por su tamaño podría ser trasplantado, las alteraciones en tronco, sumadas al estrés que inevitablemente se provoca durante el trasplante, que llevarán a un agravamiento de estas lesiones, hacen considerar inviable su trasplante. Los beneficios ecosistémicos que proporciona este ejemplar serán rápidamente alcanzados (considerando su edad y tamaño), por la nueva plantación prevista.
