ÚNICO.- Autorizar el apeo de un ejemplar de *Tipuana tipu* con ID nº 126953, situado en los jardines de la Plaza Playa de Isla Canela (AP-519-2025).

# SOLICITUD DE APEO DE ARBOLADO (AP-519-2025) PARTE 1ª MOTIVO: INCOMPATIBILIDAD CON LA OBRA DE LÍNEA 3 METRO SEVILLA SUBTRAMO III

Código: AP-519-2025

Ubicación: Plaza Playa Isla Canela

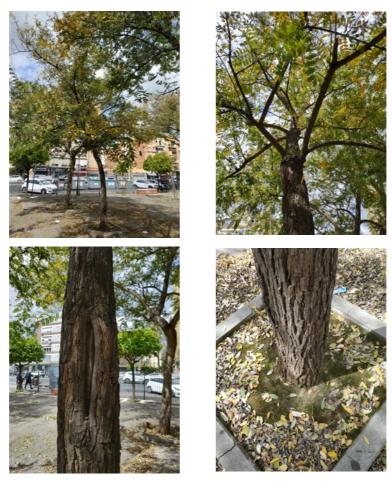
### 12. FOTOGRAFÍAS DEL EJEMPLAR:

• Herida longitudinal en tronco con duramen visible.

Copa inclinada.

• El ejemplar presenta inclinación en copa y ramillas secas. En el tronco, una herida antigua deja visible duramen en descomposición.

Imágenes del ejemplar con id 126953

- Interferencia ineludible de la posición arbolada con la obra de construcción de la Línea 3 de Metro de Sevilla, Subtramo III: San Lázaro-Macarena.
- Los daños que pueden generarse a nivel radicular dada la interferencia de la posición con las obras previstas, tienen capacidad de mermar de forma inmediata la estabilidad del ejemplar, incluso su permanencia.
- La edad relativa, estado, tamaño y porte del ejemplar hacen considerar inviable su trasplante.
- El proyecto constructivo incluye la plantación de nuevos ejemplares en el distrito, como compensación del total de arbolado afectado en este tramo.
