**Expediente: 270/2025**

**SOLICITUD DE APEO DE ARBOLADO (AP-523-2025) PARTE 1ª****MOTIVO: INCOMPATIBILIDAD CON LA OBRA DE LÍNEA 3 METRO SEVILLA SUBTRAMO III**

Código: AP-523-2025

Ubicación: Plaza Playa Isla Canela

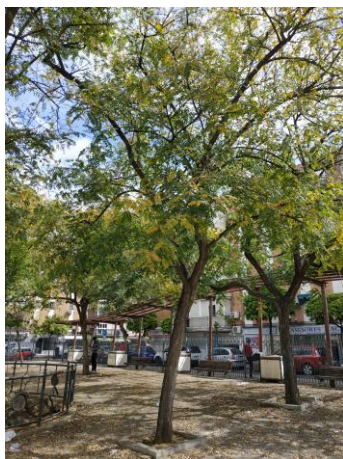
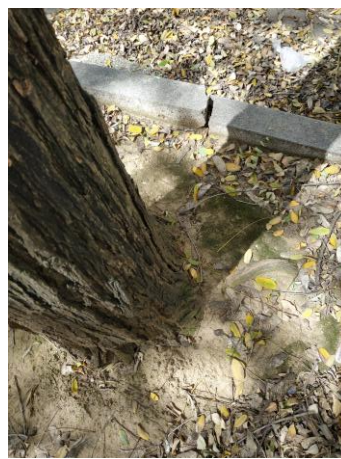
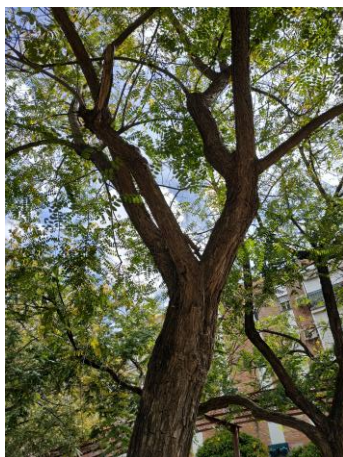
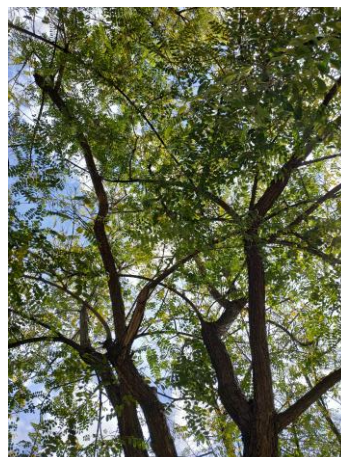
12. FOTOGRAFÍAS DEL EJEMPLAR:

1. FECHA: 21/10/2025
2. SITUACIÓN: Plaza Playa Isla Canela
3. DISTRITO: Macarena
4. ESPECIE: *Tipuana tipu* ID: 126963
5. P.C. (c.m): 62
6. ALTURA (m): 8
7. POSICIÓN: Alcorque ALCORQUE: 1x1 m

8. LATITUD DE ACERADO(m):
9. LESIONES GRAVES:
  - Sin lesiones graves
10. ESTADO GENERAL:
  - Ejemplar con vitalidad normal, con ligera inclinación de tronco corregida en copa

11. OBSERVACIONES:
  - Interferencia ineludible de la posición arbolada con la obra de construcción de la Línea 3 de Metro de Sevilla, Subtramo III: San Lázaro-Macarena.

- Los daños que pueden generarse a nivel radicular dada la interferencia de la posición con las obras previstas, tienen capacidad de mermar de forma inmediata la estabilidad del ejemplar, incluso su permanencia.

- La edad relativa, tamaño y porte del ejemplar hacen considerar inviable su trasplante.
  - El proyecto constructivo incluye la plantación de nuevos ejemplares en el distrito, como compensación del total de arbolado afectado en este tramo.

*Imágenes del ejemplar con id [126963](#)*

Puesto que la ejecución del proyecto no es compatible con la posición del ejemplar, que no existen alternativas viables para preservar el árbol afectado, y siendo inviable el trasplante del ejemplar, a causa de su tamaño y porte, se justifica la solicitud de apeo por motivo de INCOMPATIBILIDAD CON LA OBRA.
