**SOLICITUD DE APEO DE ARBOLADO (AP-527-2025) PARTE 1ª**

**MOTIVO: INCOMPATIBILIDAD CON LA OBRA DE LÍNEA 3 METRO SEVILLA SUBTRAMO I**

Código: AP-527-2025

Ubicación: Calle Agricultores

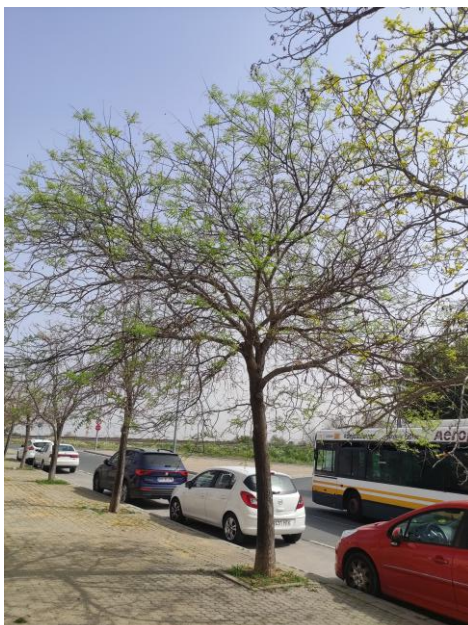
12. FOTOGRAFÍAS DEL EJEMPLAR:

8. LATITUD DE ACERADO(m):
9. LESIONES GRAVES:
10. ESTADO GENERAL:
  - Ejemplar con vitalidad normal, sin alteraciones significativas.
11. OBSERVACIONES:
  - Interferencia ineludible de la posición arbolada con la obra de construcción de la Línea 3 de Metro de Sevilla, Subtramo I: Los Mares.

- Los daños que pueden generarse a nivel radicular dada la interferencia de la posición con los trabajos previstos, tienen capacidad de mermar de forma inmediata la estabilidad del ejemplar, incluso su permanencia.

*Imágenes del ejemplar con id 44011*

- La edad relativa, estado, tamaño y porte del ejemplar hacen considerar inviable su trasplante.
  - El proyecto constructivo incluye la plantación de nuevos ejemplares en el distrito, como compensación del total de arbolado afectado en este tramo.
