### **SOLICITUD DE APEO DE ARBOLADO (AP-528-2025) PARTE 1ª**

#### **MOTIVO: INCOMPATIBILIDAD CON LA OBRA DE LÍNEA 3 METRO SEVILLA SUBTRAMO I**

Código: AP-528-2025

Ubicación: Calle Agricultores

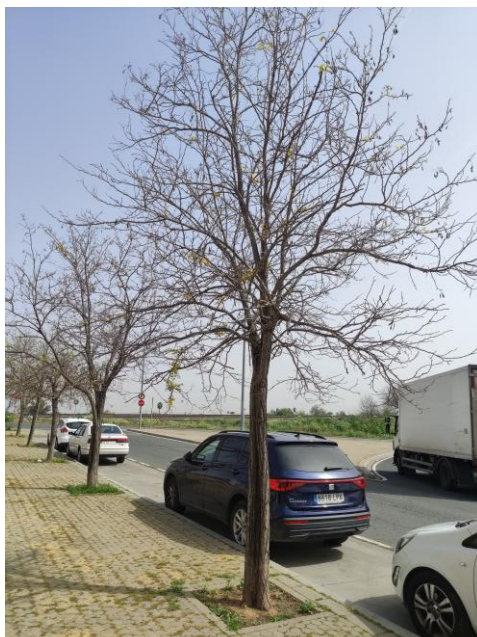
12. FOTOGRAFÍAS DEL EJEMPLAR:

1. FECHA: 21/10/2025
2. SITUACIÓN: Calle Agricultores
3. DISTRITO: Norte
4. ESPECIE: *Robinia pseudoacacia* ID: 44012
5. P.C. (c.m): 62
6. ALTURA (m): 7
7. POSICIÓN: Alcorque      ALCORQUE: Menos de 1 m

8. LATITUD DE ACERADO(m):
9. LESIONES GRAVES:
  - Herida longitudinal en tronco
10. ESTADO GENERAL:
  - Ejemplar con vitalidad baja y defectos estructurales significativos.

*Imágenes del ejemplar con id 44012*

Puesto que la ejecución del proyecto no es compatible con la posición del ejemplar, que no existen alternativas viables para preservar el árbol afectado, y no siendo recomendable su trasplante, debido a que las alteraciones y baja vitalidad se verán agravadas como consecuencia del estrés que conlleva la operación de trasplante, se justifica la solicitud de apeo por motivo de INCOMPATIBILIDAD CON LA OBRA.

- Las alteraciones en tronco y copa, baja vitalidad, tamaño y porte del ejemplar sumados al estrés que inevitablemente se provoca durante el trasplante, hacen considerarlo inviable.
