**Expediente: 271/2025**

**ÚNICO.-** Autorizar el apeo de **un ejemplar de *Robinia pseudacacia* con ID nº 44016, situado en la calle Agricultores (AP-532-2025).**

**SOLICITUD DE APEO DE ARBOLADO (AP-532-2025) PARTE 1ª**

**MOTIVO: INCOMPATIBILIDAD CON LA OBRA DE LÍNEA 3 METRO SEVILLA SUBTRAMO I**

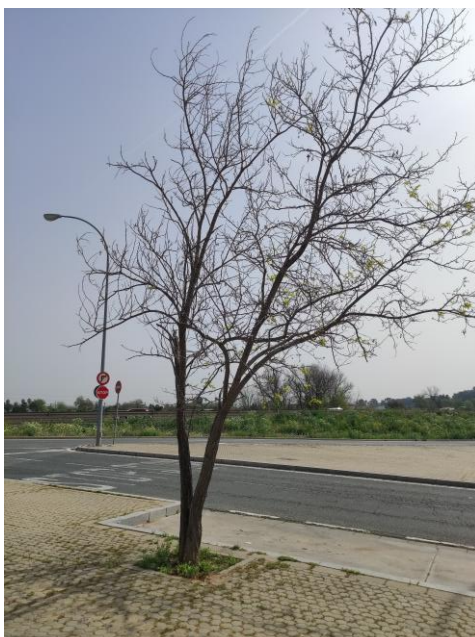
12. FOTOGRAFÍAS DEL EJEMPLAR:

1. FECHA: 21/10/2025
2. SITUACIÓN: Calle Agricultores
3. DISTRITO: Norte
4. ESPECIE: *Robinia pseudoacacia* ID: 44016
5. P.C. (c.m): 90
6. ALTURA (m): 7
7. POSICIÓN: Alcorque      ALCORQUE: Menos de 1 m

8. LATITUD DE ACERADO(m):
9. LESIONES GRAVES:
  - Dos pies desde la base con pudrición activa en cruz
10. ESTADO GENERAL:
  - Ejemplar con vitalidad baja y defectos estructurales significativos

*Imágenes del ejemplar con id 44016*

11. OBSERVACIONES:
  - Interferencia ineludible de la posición arbolada con la obra de construcción de la Línea 3 de Metro de Sevilla, Subtramo I: Los Mares.

- Los daños que pueden generarse a nivel radicular dada la interferencia de la posición con los trabajos previstos, tienen capacidad de mermar de forma inmediata la estabilidad del ejemplar, incluso su permanencia.

- Las alteraciones, baja vitalidad, tamaño y porte del ejemplar sumados al estrés que inevitablemente se provoca durante el trasplante, hacen considerarlo inviable.
