**Expediente: 215/2025**

**SOLICITUD DE APEO DE ARBOLADO VIARIO (AP-744-2025) PARTE 1ª**  
**MOTIVO: GESTIÓN**

Código: AP-744-2025  
Ubicación: Avenida Torneo.  
Excmo. Sr.:

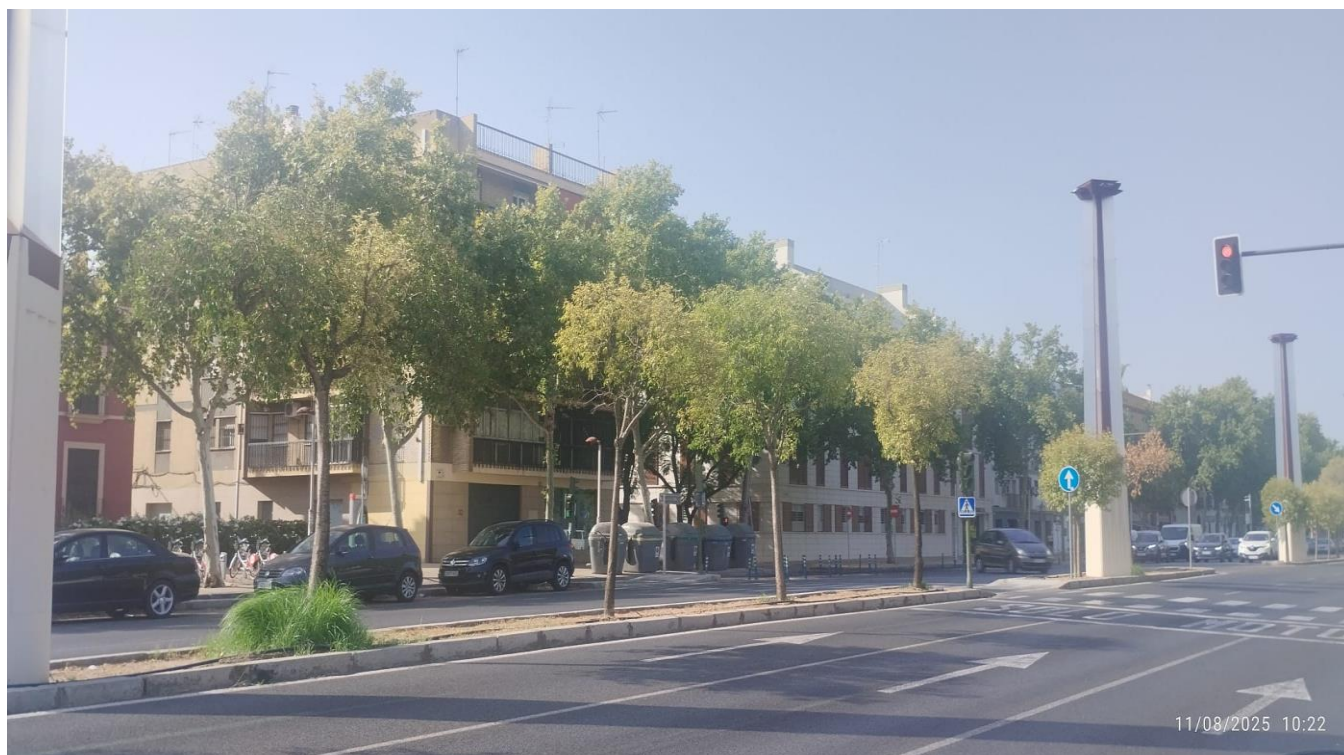
### 13. FOTOGRAFÍAS:

1. **FECHA:** 12/08/2025
2. **SITUACIÓN:** Calle Torneo.
3. **Distrito:** Casco Antiguo.
4. **ESPECIE:** *Ligustrum japonicum "variegata"*.
5. **ID:** 602
6. **P.C. (cm.):** 43
7. **ALTURA (m):** 4
8. **ALCORQUE (m):** Corrido.
9. **LATITUD DE ACERADO(m):**
10. **LESIONES GRAVES:**
  - Desvitalización avanzada; síntomas de regresión.
  - Baja densidad foliar.
  - Crecimientos poco vigorosos.
  - Disfuncionalidad vascular.
  - Clorosis motivada por probables deficiencias nutricionales.
  - Sistema radicular probablemente comprometido.

- Ejemplar muy desvitalizado donde se observa un decaimiento irreversible y que actualmente se encuentra en regresión. Con un porcentaje de copa viva respecto al volumen original por debajo de las características dendrométricas ideales, y con alto riesgo potencial de fallo de partes o del árbol completo por degradación en el futuro. Deterioro estructural irreparable y decaimiento permanente lo que implica además, una disminución sustancial del aporte de valor ambiental en cuanto a cobertura arbórea.

- Aunque no existe un riesgo inminente de fallo, su viabilidad mecánica y funcional, a corto plazo, ha quedado comprometida de manera definitiva. Debido a su baja vitalidad no dispone de los suficientes recursos para hacer frente a agentes patógenos y consolidar estructuras debilitadas ni para generar unos beneficios ecosistémicos relevantes.

**ÚNICO.-** Autorizar el apeo de **un ejemplar de *Ligustrum japonicum* “variegata” con ID nº 602, situado en la calle Torneo (AP-744-2025).**

El balance entre los aportes ecosistémicos que previsiblemente puede aportar el ejemplar y los recursos necesarios para su conservación es negativo, por tanto, se considera razonable su sustitución.
