**Expediente: 3/2025**

AP-931-2025  
MSB

**SOLICITUD DE APEO DE ARBOLADO (AP-931-25) PARTE 1ª**

**UBICACIÓN:** AVENIDA DE LAS CIENCIAS

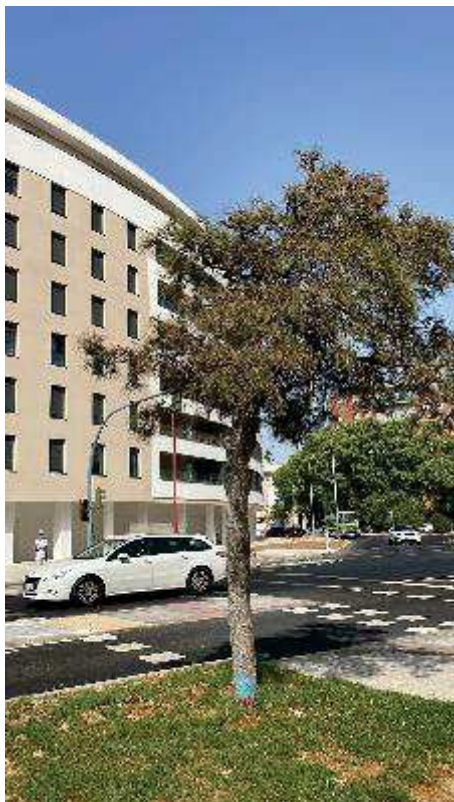
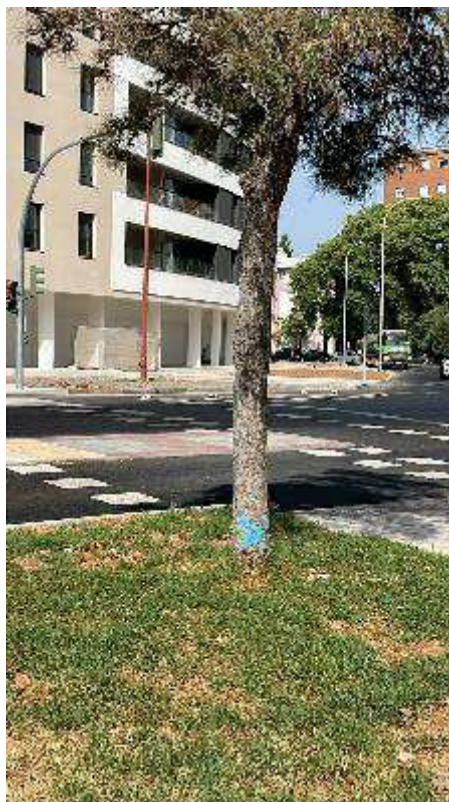
## 12. FOTOGRAFÍAS:

Decrépito.

Se trata de un ejemplar situado en la mediana, muy cercano al bordillo que linda con el paso de peatones que atraviesa de un acerado a otro. Otro detalle a tener en cuenta es la baja tolerancia al exceso de agua que tiene esta especie, y la ubicación en la que se encuentra presenta un riego diario con lo cual aumenta el posible riesgo de caída del ejemplar por vuelco como ha pasado con otros ejemplares de esta especie que se encontraban en la misma situación.

Visión general del árbol:

Se solicita su apeo, ya que supone asumir un cierto riesgo por posible fallo de alguna de sus partes, sin que sea posible otra acción o intervención viable para revertir dicha situación y que se va a ir haciendo más desfavorable con el paso del tiempo.

Dada la posibilidad de daños y ante la inexistencia de posibles medidas correctoras, se justifica la presente solicitud de autorización del apeo del ejemplar.
