SOLICITUD DE APEO DE ARBOLADO (AP-932-25) PARTE 1ª

AP-932-25

UBICACIÓN: AVENIDA DE LAS CIENCIAS

MOTIVO DEL APEO: ÁRBOL DECRÉPITO

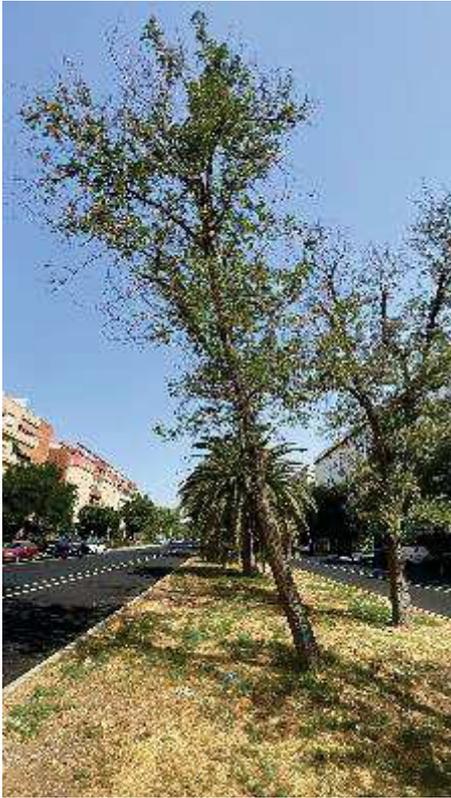
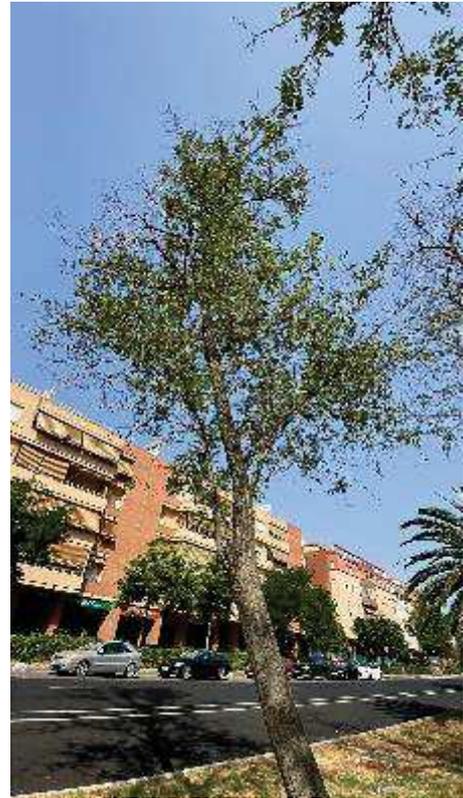
12. FOTOGRAFÍAS:

1. **FECHA:** 19 de agosto de 2025.
2. **SITUACIÓN:** Avenida de las Ciencias
3. **DISTRITO:** Este-Alcosa-Torreblanca.
4. **ESPECIE:** *Robinia pseudoacacia*
5. **P.C. (c.m):** 108
6. **ALTURA (m):** 7
7. **ALCORQUE (m):** Terrizo.
8. **LATITUD DE ACERADO(m):**
9. **LESIONES GRAVES:**
Inclinación, alto porcentaje de ramas secas, levantamiento ZSR.

Se trata de un ejemplar situado en la mediana, el cual se encuentra en estado de regresión. Presenta un 40%, aproximadamente, de ramas secas junto con una inclinación de 15° sin indicios de corrección de la misma, sino que evoluciona en aumento según el histórico de datos. También se observa un ligero levantamiento de la ZSR con alguna grieta pequeña en suelo.

Visión general del árbol:

Se solicita su apeo, ya que supone asumir un cierto riesgo por posible fallo de alguna de sus partes, sin que sea posible otra acción o intervención viable para revertir dicha situación y que se va a ir haciendo más desfavorable con el paso del tiempo.

Dada la posibilidad de daños y ante la inexistencia de posibles medidas correctoras, se justifica la presente solicitud de autorización del apeo del ejemplar.
