**Expediente: 192/2025**

**FICHA DE SOLICITUD DE APEO DE ARBOLADO VIARIO (AP677/25) PARTE 1ª**

ID: 121552

UBICACIÓN: Avda. Jerez

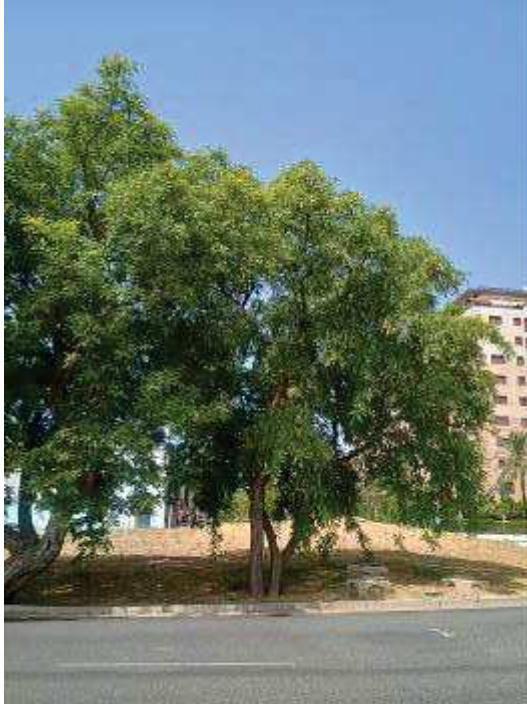
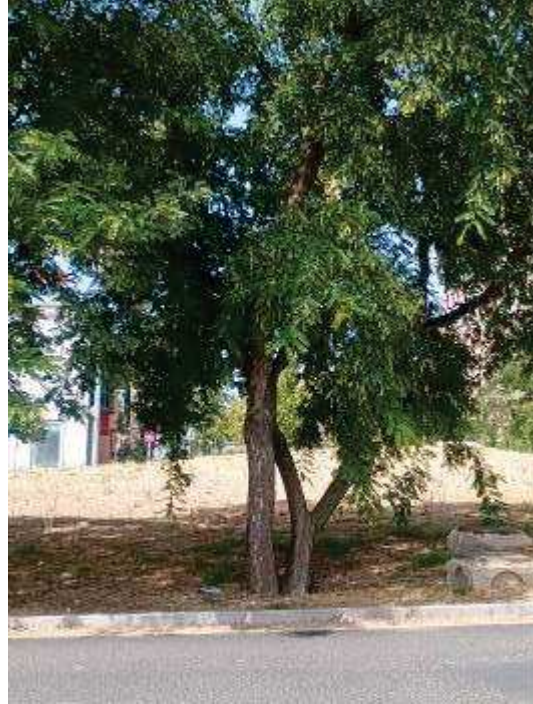
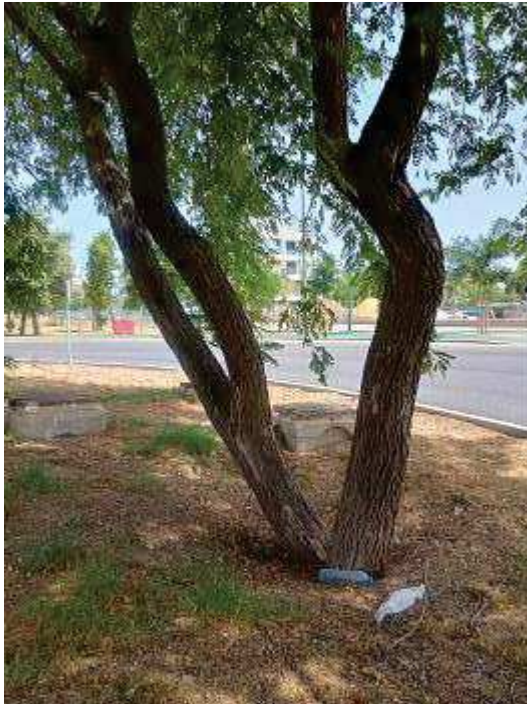
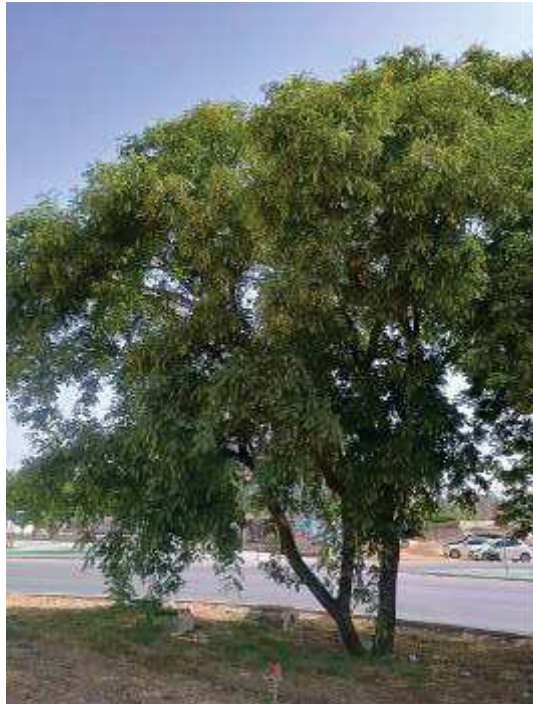
## 9. FOTOGRAFÍAS:

5. **LATITUD DE ACERADO:** Rotonda en avenida de tres carriles de circulación. Sin tránsito peatonal ni zona de estacionamiento.
6. **LESIONES GRAVES:** A pesar del enterramiento del tronco al menos 1m por encima de la cota original, ocultando la cruz principal, el árbol no presenta otros defectos mecánicos significativos, ni debilidades fisiológicas aparentes.

7. **ESTADO GENERAL:** Árbol maduro, vigoroso, con amplia copa. No se observan afecciones foliares.
8. **OBSERVACIONES:** Obra de Movilidad para la división de la rotonda actual en dos partes, habilitando la circulación en la zona central. También se va a acometer la renovación de las canalizaciones subterráneas que discurren directamente bajo el tronco de este ejemplar y del anexo (AP 676/25-ID121551), para lo que se requiere realizar excavaciones de varios metros de profundidad, incompatibles con la conservación de estos árboles. Se trata de ejemplares de la misma especie, coetáneos, que presentan un estado biomecánico análogo y que conforman una copa conjunta. Tras la finalización de las obras y la instalación de las nuevas canalizaciones de servicios urbanos se procederá al ajardinamiento de estos espacios.

Puesto que el ejemplar va a sufrir lesiones irreversibles en raíces leñosas de relevancia estructural en todo el perímetro del plato radicular, que reducirán su viabilidad de manera definitiva, incrementando la probabilidad de fallo por vuelco hasta un rango intolerable, sin acción viable para la mitigación del riesgo que permita conservar la funcionalidad del árbol sin perjudicar gravemente su estructura, se **SOLICITA**, en cumplimiento del acuerdo SEGUNDO del pleno de fecha 15 de diciembre de 2005, la autorización pertinente para proceder a su apeo.

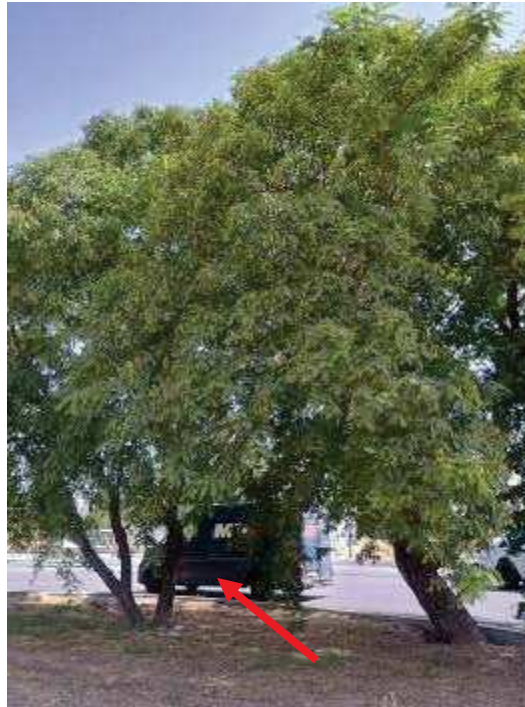
Vista de los dos ejemplares que serán apeados durante la obra (Flecha indica ID121552)
