AP-336-2026
AGF

FICHA DE COMUNICADO DE APEO DE ARBOLADO VIARIO (AP336/26) PARTE 1ª

Árbol: *Citrus aurantium*

MOTIVO DEL APEO: Árbol muerto

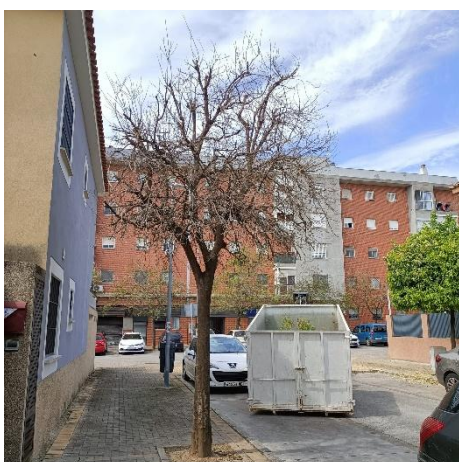
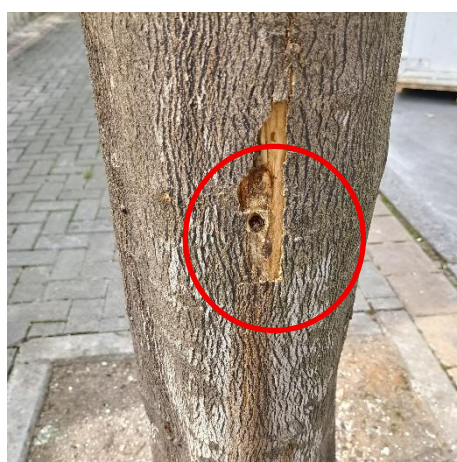
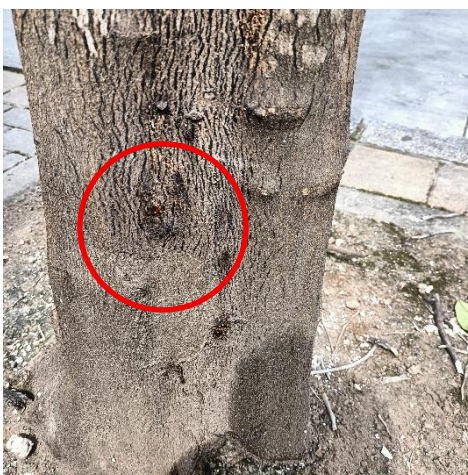
9. FOTOGRAFÍAS:

OBSERVACIONES: El árbol se encuentra en la entrada de una vivienda unifamiliar. La disposición de estos orificios es estratégica ya que se encuentran en lados opuestos del fuste lo que facilita una distribución radial de cualquier sustancia que haya sido introducida en el sistema vascular de la planta.

Por la presente se informa que se ha procedido, sin autorización previa, al apeo de un ejemplar maduro de *Citrus aurantium* situado en la calle Formentera, Unidad de Gestión perteneciente al distrito Cerro-Amate, debido a la necrosis de la totalidad de los tejidos funcionales, provocada intencionadamente por taladros en la base del tronco, causando el decaimiento irreversible del ejemplar que actualmente se encuentra muerto, con alto riesgo potencial de fallo de partes o del árbol completo por debilitamiento mecánico y pérdida de resistencia estructural de la madera.
