**Expediente: 1/2026**

## FICHA DE COMUNICADO DE APEO DE ARBOLADO VIARIO (AP92/26) PARTE 1ª

Código Apeo: AP92/26

UBICACIÓN: Avda San Juan de la Cruz

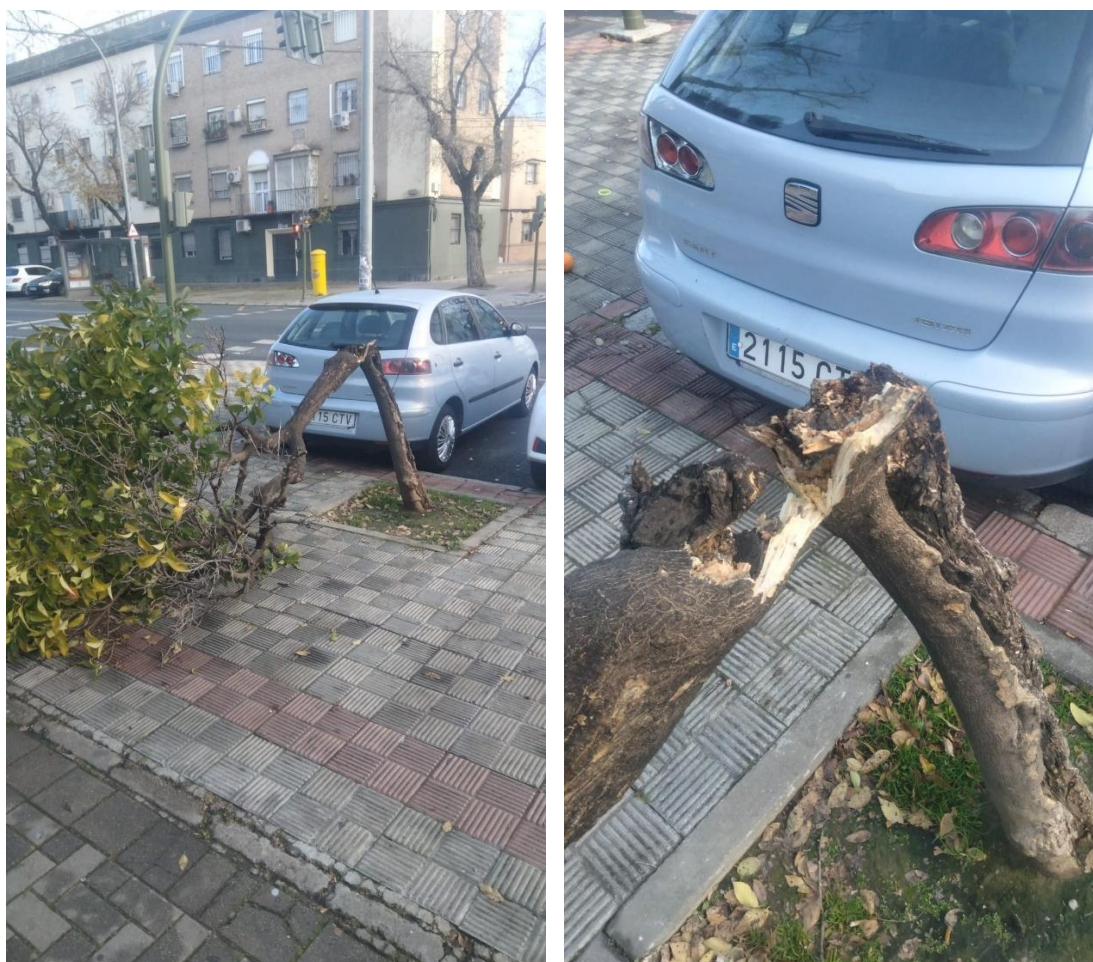
Imagen: CIA 626

6. **LESIONES GRAVES:** Ejemplar que ha sufrido rotura del fuste a 1,5m aprox. de la base, quedando volcado el resto del pie en el suelo. Esta lesión imposibilita la viabilidad fisiológica del ejemplar.

7. **ESTADO GENERAL:** Previamente presentaba una cavidad que abarcaba gran parte del fuste, con pudrición activa por fitopatógeno. Por otro lado, son visibles numerosos canchros, de diferente tamaño, lo largo del fuste y la parte aérea, evidenciando presencia de tejidos necróticos.

8. **OBSERVACIONES:** Atendiendo a su estado general, y fase del ciclo vital, el ejemplar estaba comprometido fisiológicamente frente a diferentes factores tanto bióticos como abióticos. Dada la concurrencia de una EMA, el fuste no ha podido soportar la tensión mecánica posiblemente originada por las precipitaciones.
