**Expediente: 66/2026**

**SOLICITUD DE APEO DE ARBOLADO (AP-183-2026) PARTE 1ª**

**MOTIVO: INCOMPATIBILIDAD CON LA OBRA DE LÍNEA 3 METRO SEVILLA SUBTRAMO I**

Código: AP-183-2026

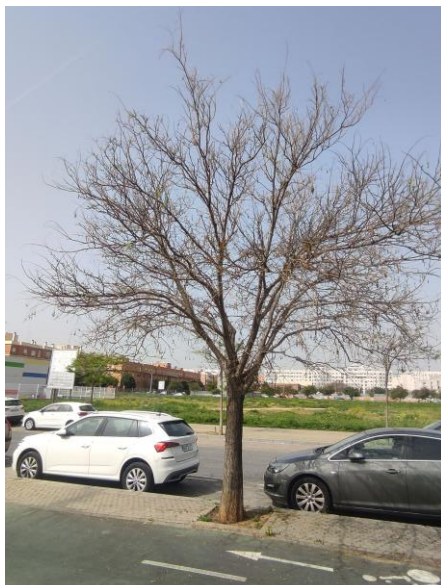
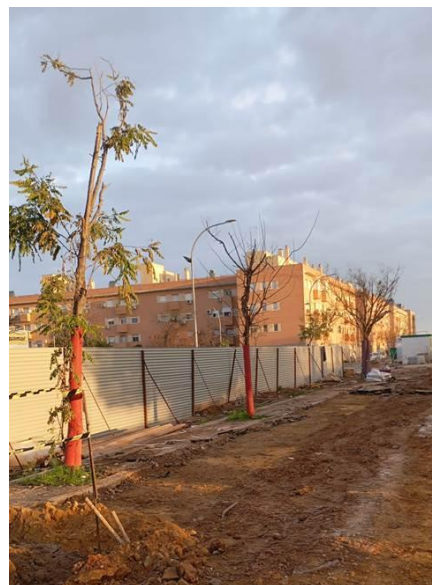
## 12. FOTOGRAFÍAS DEL EJEMPLAR:

8. LATITUD DE ACERADO(m):
9. LESIONES GRAVES:
  - Herida longitudinal en tronco y copa, con exudacion
10. ESTADO GENERAL:
  - Ejemplar con alteraciones fisiológicas y estructurales significativas.

11. OBSERVACIONES:
  - Interferencia ineludible de la posición arbolada con la obra de construcción de la Línea 3 de Metro de Sevilla, Subtramo I: Los Mares.

- Los daños que pueden generarse a nivel radicular dada la interferencia de la posición con los trabajos previstos, tienen capacidad de mermar de forma inmediata la estabilidad del ejemplar, incluso su permanencia.

- Las alteraciones en tronco y copa y baja vitalidad del ejemplar, sumados al estrés que inevitablemente se provoca durante el trasplante, hacen considerarlo inviable.

*Imágenes del ejemplar con id 44041*

Puesto que la ejecución del proyecto no es compatible con la posición del ejemplar, que no existen alternativas viables para preservar el árbol afectado, y no siendo recomendable su trasplante, debido a que las alteraciones y baja vitalidad se verán agravadas como consecuencia del estrés que conlleva la operación de trasplante, se justifica la solicitud de apeo por motivo de INCOMPATIBILIDAD CON LA OBRA.

Atendiendo a los criterios de renovación/gestión del arbolado del Ayuntamiento de Sevilla, se establecen las medidas compensatorias de restitución de los servicios ecosistémicos que aporta el árbol afectado con nuevas plantaciones en el distrito. Los beneficios ambientales que proporciona este ejemplar serán rápidamente alcanzados (considerando su edad y tamaño), por la nueva plantación prevista.
