**Expediente: 66/2026**

### **SOLICITUD DE APEO DE ARBOLADO (AP-185-2026) PARTE 1ª**

#### **MOTIVO: INCOMPATIBILIDAD CON LA OBRA DE LÍNEA 3 METRO SEVILLA SUBTRAMO I**

Código: AP-185-2026

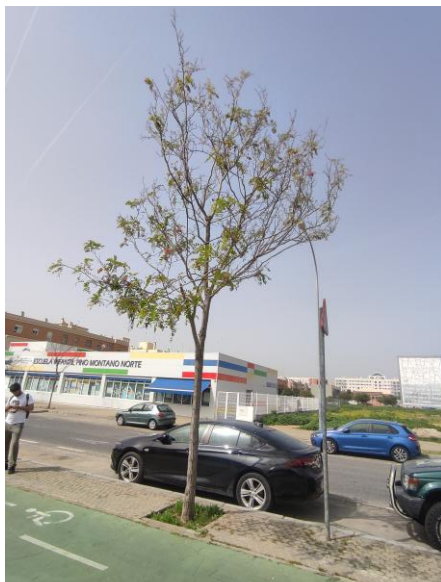
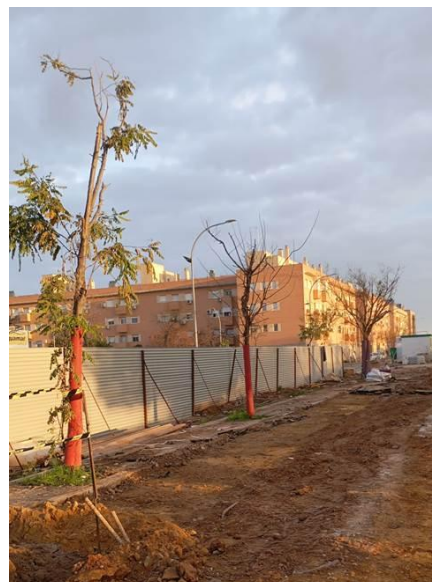
## 12. FOTOGRAFÍAS DEL EJEMPLAR:

8. LATITUD DE ACERADO(m):
9. LESIONES GRAVES:
  - Herida longitudinal en tronco.
10. ESTADO GENERAL:
  - Ejemplar con baja vitalidad y alteraciones estructurales significativas.

11. OBSERVACIONES:
  - Interferencia ineludible de la posición arbolada con la obra de construcción de la Línea 3 de Metro de Sevilla, Subtramo I: Los Mares.

- Los daños que pueden generarse a nivel radicular dada la interferencia de la posición con los trabajos previstos, tienen capacidad de mermar de forma inmediata la estabilidad del ejemplar, incluso su permanencia.

- Las alteraciones en tronco y copa y baja vitalidad del ejemplar, sumados al estrés que inevitablemente se provoca durante el trasplante, hacen considerarlo inviable.

*Imágenes del ejemplar con id 44044*

Puesto que la ejecución del proyecto no es compatible con la posición del ejemplar, que no existen alternativas viables para preservar el árbol afectado, y no siendo recomendable su trasplante, debido a que las alteraciones y baja vitalidad se verán agravadas como consecuencia del estrés que conlleva la operación de trasplante, se justifica la solicitud de apeo por motivo de INCOMPATIBILIDAD CON LA OBRA.

- El proyecto constructivo incluye la plantación de nuevos ejemplares en el distrito, como compensación del total de arbolado afectado en este tramo.
