**Expediente: 70/2026**

**SOLICITUD DE APEO DE ÁRBOL VIARIO (AP-169-2026) PARTE 1ª**

Código: AP-169-2026

Ubicación: Avda. de las Ciencias

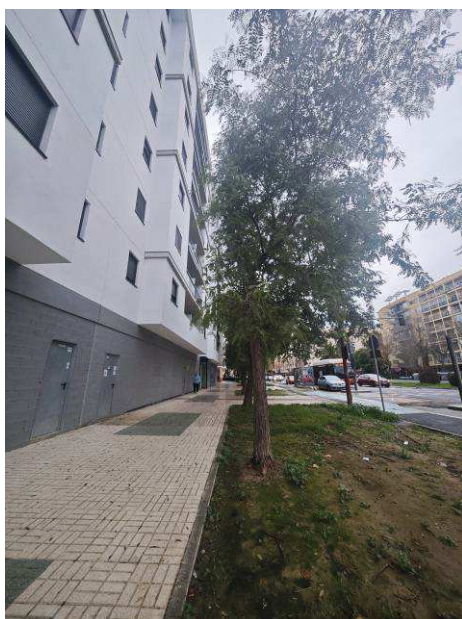
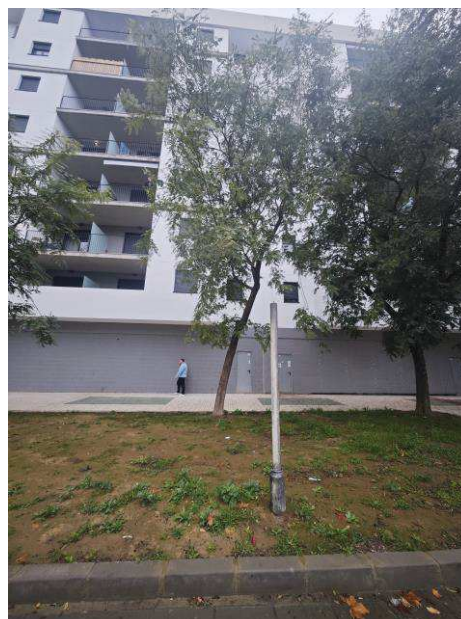
**13. FOTOGRAFIAS:**

1. **FECHA:** 25 de enero.
2. **SITUACIÓN:** Avda. de las Ciencias.
3. **Distrito:** Este-Alcosa-Torreblanca.
4. **ESPECIE:** Tipuana tipu.
5. **ID:** 3315
6. **P.C. (cm):** 83.
7. **ALTURA (m):** 9
8. **ALCORQUE (m):** Parterre corrido terrizo 3 m anchura
9. **LATITUD DE ACERADO(m)** 4.
10. **LESIONES GRAVES:**
  - No se aprecian.
  - Sistema radicular con desarrollo limitado, por la proximidad al edificio.

- Ejemplar con buena fisiología por lo general.

- Parterre limitado para un correcto desarrollo del ejemplar a nivel radicular.
- Levantamiento del acerado comprometiendo la seguridad de los viandantes.
- Posible interferencia a nivel radicular con distintos servicios.
- El ejemplar no es trasplantable, por la total imposibilidad de realizar los cepellones correspondientes a las dimensiones de los árboles, por la presencia de servicios subterráneos que lo impiden.
- Se adjunta la autorización de la GMUA.

Por ello, solicitamos la autorización para apear dicho ejemplar, siendo sustituida por otra especie "*Liquidambar styraciflua*", con porte más compacto y sistema radicular menos agresivo, aportando sombra en un corto plazo de tiempo por su rápido crecimiento.
