**Expediente: 71/2026**

**SOLICITUD DE APEO DE ÁRBOL VIARIO (AP-175-2026) PARTE 1ª**

Código: AP-175-2026

Ubicación: Dr. Miguel Ríos Sarmiento, Calle.

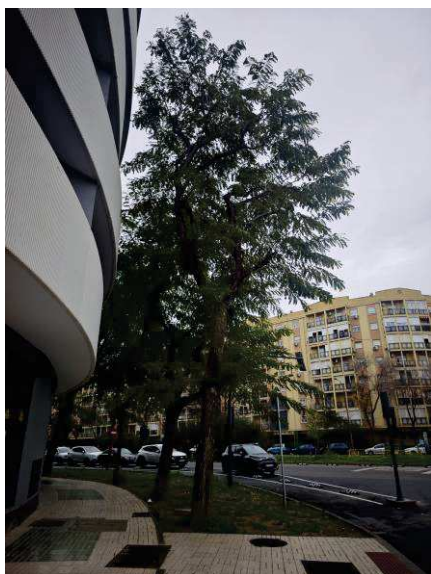
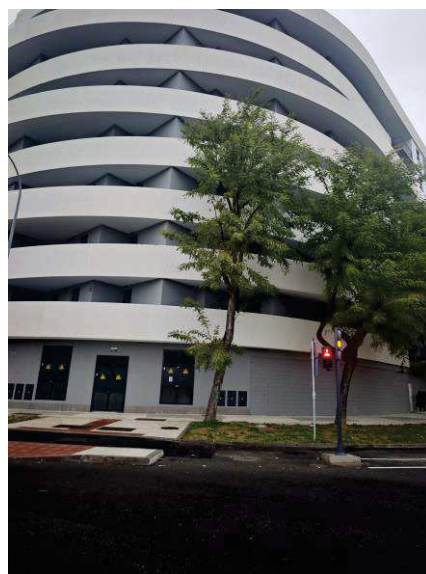
**13. FOTOGRAFIAS:**

Solicitamos la tala de dicho ejemplar por la problemática que presenta la copa de la misma, muy cercana a la vertical del edificio colindante, llegando incluso a invadir los balcones las ramificaciones laterales de la misma.

1. **FECHA:** 25 de enero.
2. **SITUACIÓN:** Calle Dr. Miguel Ríos Sarmiento.
3. **Distrito:** Este-Alcosa-Torreblanca.
4. **ESPECIE:** Tipuana tipu.
5. **ID:** 3308
6. **P.C. (cm):** 121.
7. **ALTURA (m):** 12
8. **ALCORQUE (m):** Parterre corrido terrizo 2 m anchura
9. **LATITUD DE ACERADO(m)** 2l.
10. **LESIONES GRAVES:**
  - No se aprecian.
  - Sistema radicular con desarrollo limitado, por la proximidad al edificio.

- Parterre limitado para un correcto desarrollo del ejemplar a nivel radicular.
- Levantamiento del acerado comprometiendo la seguridad de los viandantes.
- Posible interferencia a nivel radicular con distintos servicios.
- El ejemplar no es trasplantable, por la total imposibilidad de realizar los cepellones correspondientes a las dimensiones de los árboles, por la presencia de servicios subterráneos que lo impiden.
- Se adjunta la autorización de la GMUA.

Por ello, solicitamos la autorización para apear dicho ejemplar, siendo sustituida por otra especie *Koelreuteria paniculata* "fastigiata", con porte más compacto y sistema radicular menos agresivo, aportando sombra en un corto plazo de tiempo por su rápido crecimiento.
