SOLICITUD DE APEO DE ARBOLADO (AP-441-26) PARTE 1ª

Código ID: 15815

UBICACIÓN: AVENIDA EMILIO LEMOS

MOTIVO DEL APEO: CRITERIOS DE GESTIÓN/RENOVACIÓN

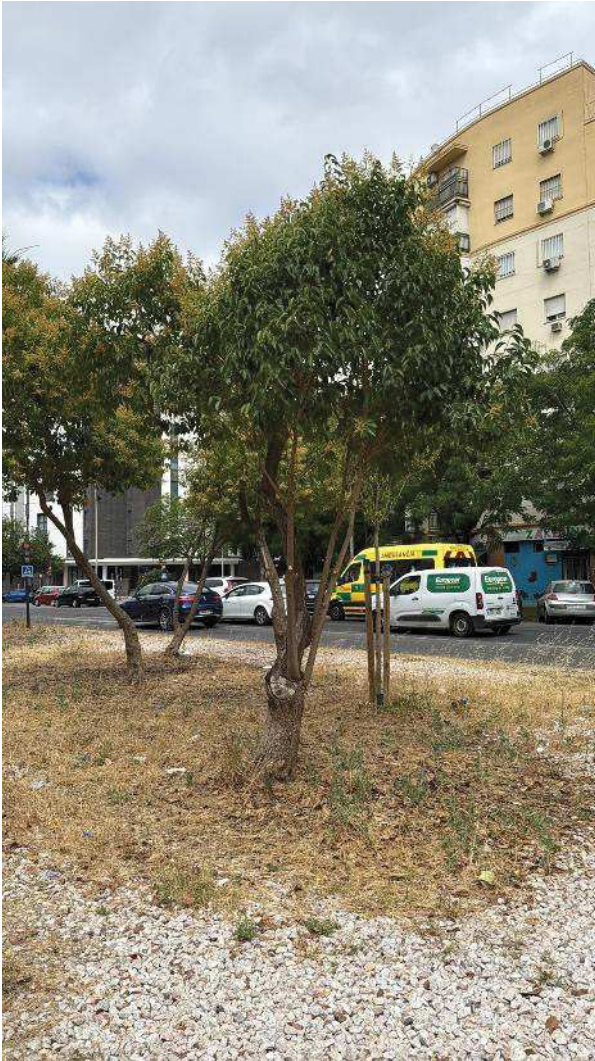
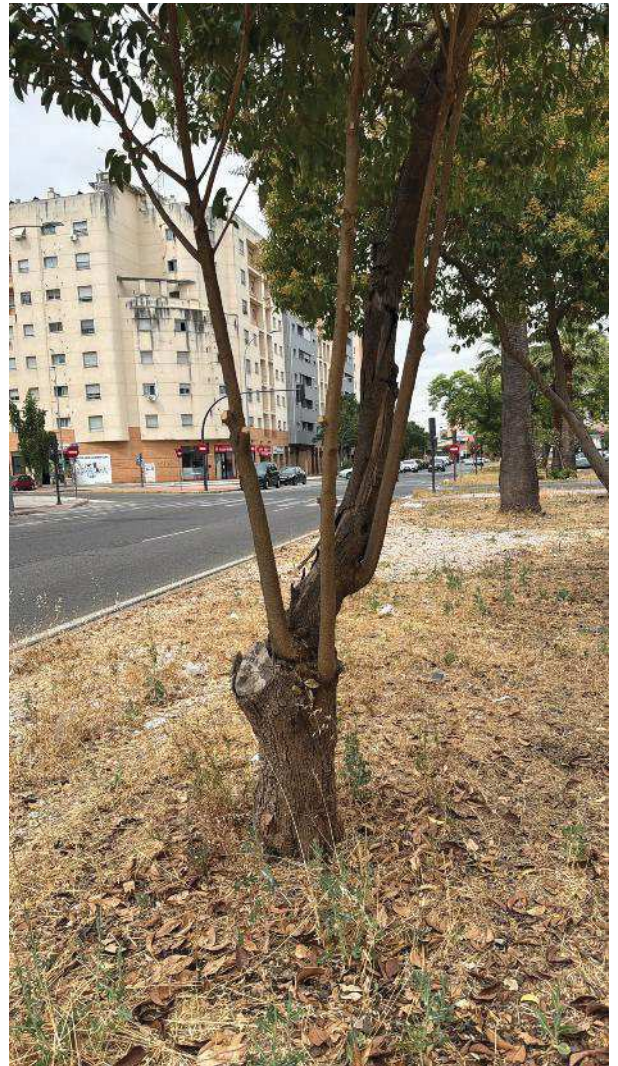
12. FOTOGRAFÍAS:

1. **FECHA:** 15 de junio de 2026
2. **SITUACIÓN:** Avenida Emilio Lemos
3. **DISTRITO:** Este-Alcosa-Torreblanca.
4. **ESPECIE:** *Ligustrum japonicum*
5. **P.C. (c.m):** 48
6. **ALTURA (m):** 3
7. **ALCORQUE (m):** Terrizo
8. **LATITUD DE ACERADO(m):**
9. **LESIONES GRAVES:**
Ejemplar desvitalizado con uniones débiles.

10. **ESTADO GENERAL:**
Decrépito

Se trata de un ejemplar situado en alcorque terrizo, con graves síntomas de regresión y desvitalización, además de varias fisuras/grietas en el tronco y ejes primarios. Además, presenta varias uniones débiles.

Visión general del árbol:

Se recomienda su apeo, siguiendo el criterio de gestión/renovación del arbolado, ya que supone asumir un riesgo por posible caída del ejemplar o de alguna de sus partes.

Se solicita su apeo, ya que supone asumir un cierto riesgo por posible fallo de alguna de sus partes o del ejemplar completo por vuelco, sin que sea posible otra acción o intervención viable para revertir dicha situación y que se va a ir haciendo más desfavorable con el paso del tiempo.
