AP-425-2026
AGF

**FICHA DE COMUNICADO DE APEO DE ARBOLADO VIARIO (AP425/26)
PARTE 1ª**

ID: 118

UBICACIÓN: Glorieta Los del Río

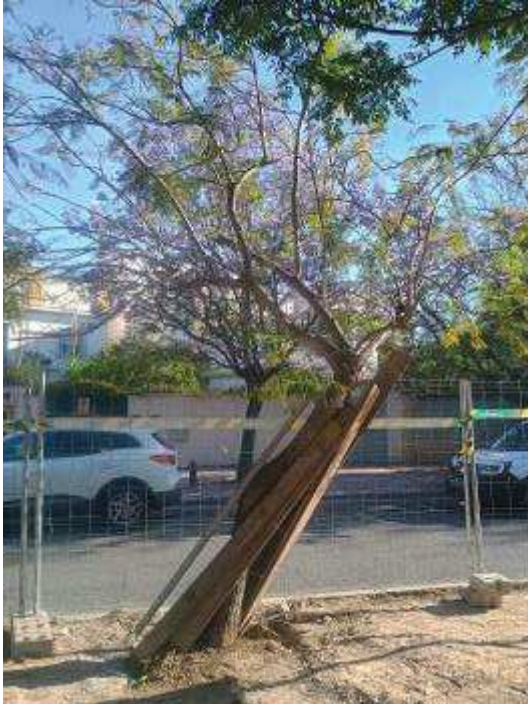
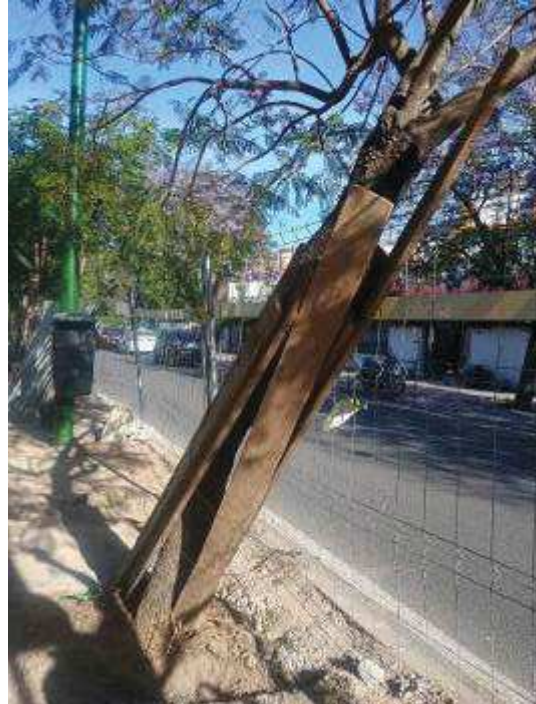
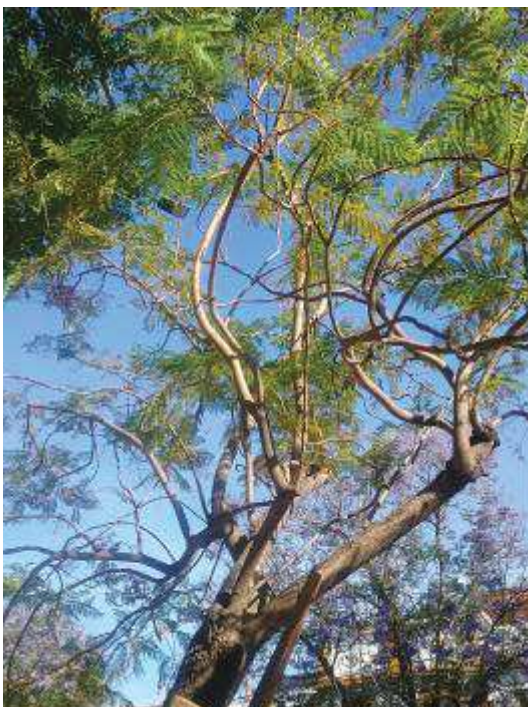
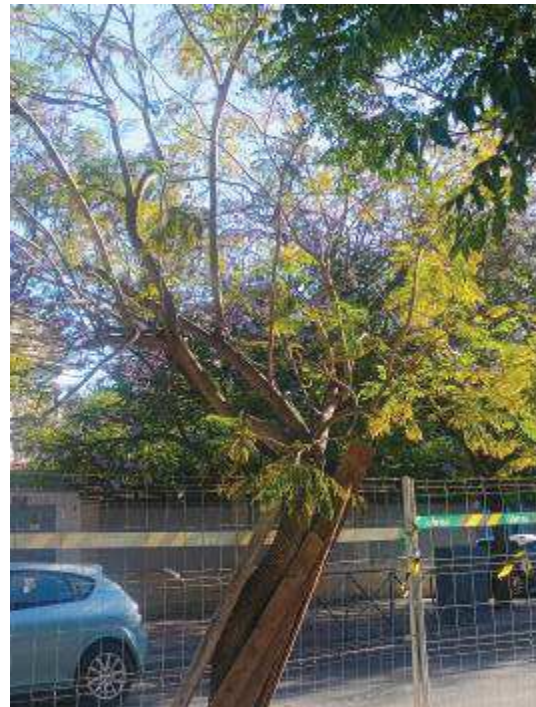
9. FOTOGRAFÍAS:

5. **LATITUD DE ACERADO:** Plaza peatonal en mediana de calzada de tres carriles de circulación en un sentido.
6. **LESIONES GRAVES:** Inclinación 35°NW, hacia calzada. Por obra de Gerencia de Urbanismo, se realiza la retirada de acerado, solera de hormigón y bordillo del alcorque, ejecutando excavaciones dentro del área crítica de anclaje radicular. Aunque esta actuación urbanística implica cambios significativos en el entorno directo del ejemplar a nivel superficial y subterráneo, se está aplicando adecuadamente el Protocolo de Protección del Arbolado y no se observan daños en raíces ni incremento de la inclinación.

7. **ESTADO GENERAL:** Árbol adulto, desvitalizado, con desarrollo estancado en los últimos años, posiblemente como consecuencia de afecciones y antiguos daños a nivel subterráneo que han repercutido en el crecimiento del ejemplar.

8. **OBSERVACIONES:** Al encontrarse el árbol inclinado hacia la calzada, el tronco sobrevuela, a menos de 2m de altura, el carril izquierdo, constituyendo un obstáculo significativo para el tráfico de vehículos. Además, la copa completa se proyecta encima de la carretera, de manera que ha sido sometida a podas recurrentes de gálibo y apantallado. Se prevé el incremento de estos conflictos con el desarrollo del árbol, sin acción viable para mitigar la interferencia descrita. Como se ejecuta al apeo coincidiendo con la obra que se está realizando en la plaza, al encontrarse ya el pavimento retirado, se procede al destoconado inmediato y clausura de esta posición arbolada inviable. Dentro de la actuación de remodelación urbanística, está prevista la apertura de tres nuevos alcorques en el centro de la plaza, en un espacio adecuado para maximizar el beneficio de la cobertura arbórea.

Por la presente se informa que se ha procedido, sin autorización previa, al apeo de un ejemplar adulto de *Jacaranda mimosifolia*, situado en la glorieta Los del Río, debido a que la inclinación del árbol provoca conflictos graves e insalvables en el entorno, pues el tronco, inclinado 35°, sobrevuela la calzada a una altura menor de 2m, perjudicando la visibilidad y dificultando la circulación de vehículos, sin actuación viable para evitar estas interferencias del arbolado. Dado que actualmente se está ejecutando una obra de renovación urbanística del pavimento y del diseño de la plaza, se procede a eliminar este ejemplar que será repuesto, durante la próxima campaña de plantación, en una posición más adecuada para garantizar su adecuado desarrollo y viabilidad a largo plazo.

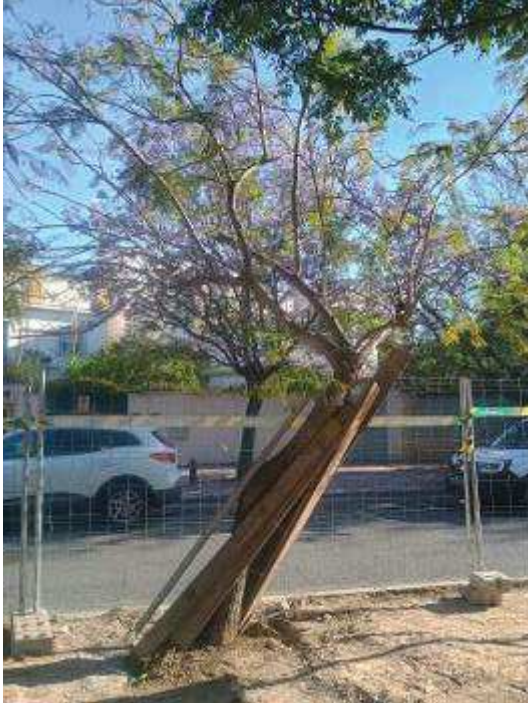
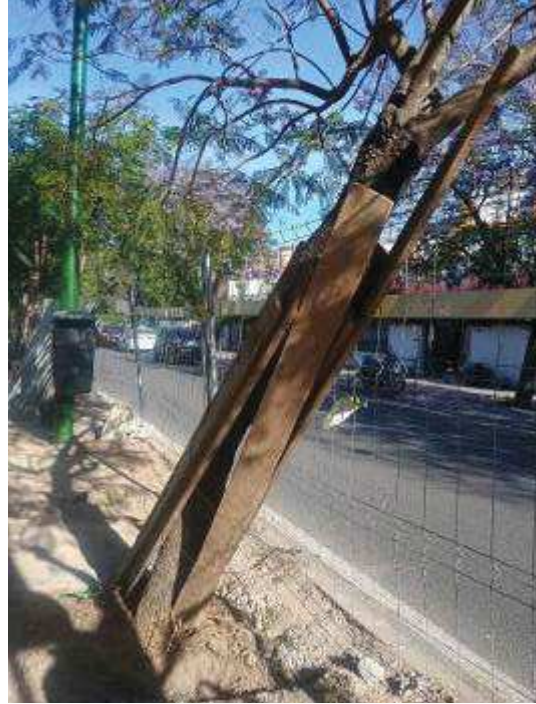
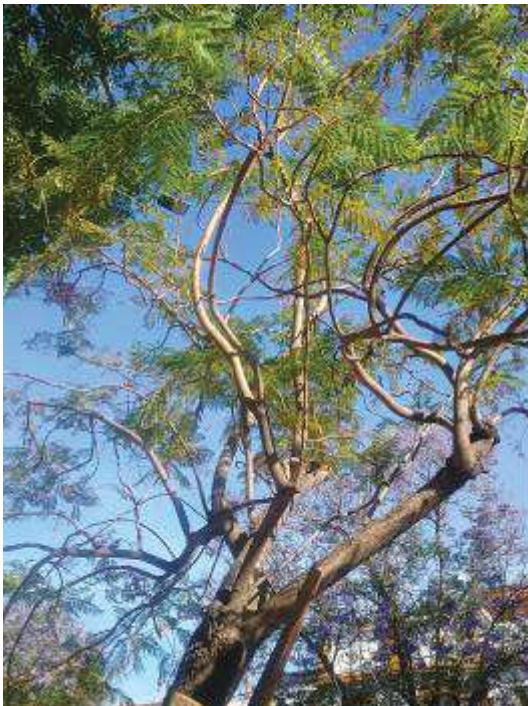
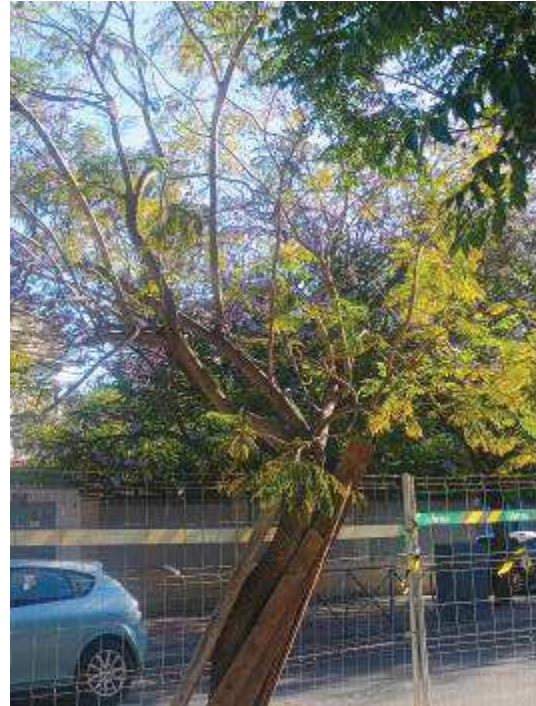
9. FOTOGRAFÍAS:

5. **LATITUD DE ACERADO:** Plaza peatonal en mediana de calzada de tres carriles de circulación en un sentido.
6. **LESIONES GRAVES:** Inclinación 35°NW, hacia calzada. Por obra de Gerencia de Urbanismo, se realiza la retirada de acerado, solera de hormigón y bordillo del alcorque, ejecutando excavaciones dentro del área crítica de anclaje radicular. Aunque esta actuación urbanística implica cambios significativos en el entorno directo del ejemplar a nivel superficial y subterráneo, se está aplicando adecuadamente el Protocolo de Protección del Arbolado y no se observan daños en raíces ni incremento de la inclinación.

7. **ESTADO GENERAL:** Árbol adulto, desvitalizado, con desarrollo estancado en los últimos años, posiblemente como consecuencia de afecciones y antiguos daños a nivel subterráneo que han repercutido en el crecimiento del ejemplar.

8. **OBSERVACIONES:** Al encontrarse el árbol inclinado hacia la calzada, el tronco sobrevuela, a menos de 2m de altura, el carril izquierdo, constituyendo un obstáculo significativo para el tráfico de vehículos. Además, la copa completa se proyecta encima de la carretera, de manera que ha sido sometida a podas recurrentes de gálibo y apantallado. Se prevé el incremento de estos conflictos con el desarrollo del árbol, sin acción viable para mitigar la interferencia descrita. Como se ejecuta al apeo coincidiendo con la obra que se está realizando en la plaza, al encontrarse ya el pavimento retirado, se procede al destoconado inmediato y clausura de esta posición arbolada inviable. Dentro de la actuación de remodelación urbanística, está prevista la apertura de tres nuevos alcorques en el centro de la plaza, en un espacio adecuado para maximizar el beneficio de la cobertura arbórea.

Por la presente se informa que se ha procedido, sin autorización previa, al apeo de un ejemplar adulto de *Jacaranda mimosifolia*, situado en la glorieta Los del Río, debido a que la inclinación del árbol provoca conflictos graves e insalvables en el entorno, pues el tronco, inclinado 35°, sobrevuela la calzada a una altura menor de 2m, perjudicando la visibilidad y dificultando la circulación de vehículos, sin actuación viable para evitar estas interferencias del arbolado. Dado que actualmente se está ejecutando una obra de renovación urbanística del pavimento y del diseño de la plaza, se procede a eliminar este ejemplar que será repuesto, durante la próxima campaña de plantación, en una posición más adecuada para garantizar su adecuado desarrollo y viabilidad a largo plazo.
