**Expediente: 1/2026**

AP-200-2026  
MJMM

**COMUNICADO DE APEO DE ARBOLADO (AP-0200-2026). PARTE 1.**  
**MOTIVO: INCOMPATIBILIDAD CON OBRA DE INTERES PUBLICO**

**Código:** AP-0200-2026

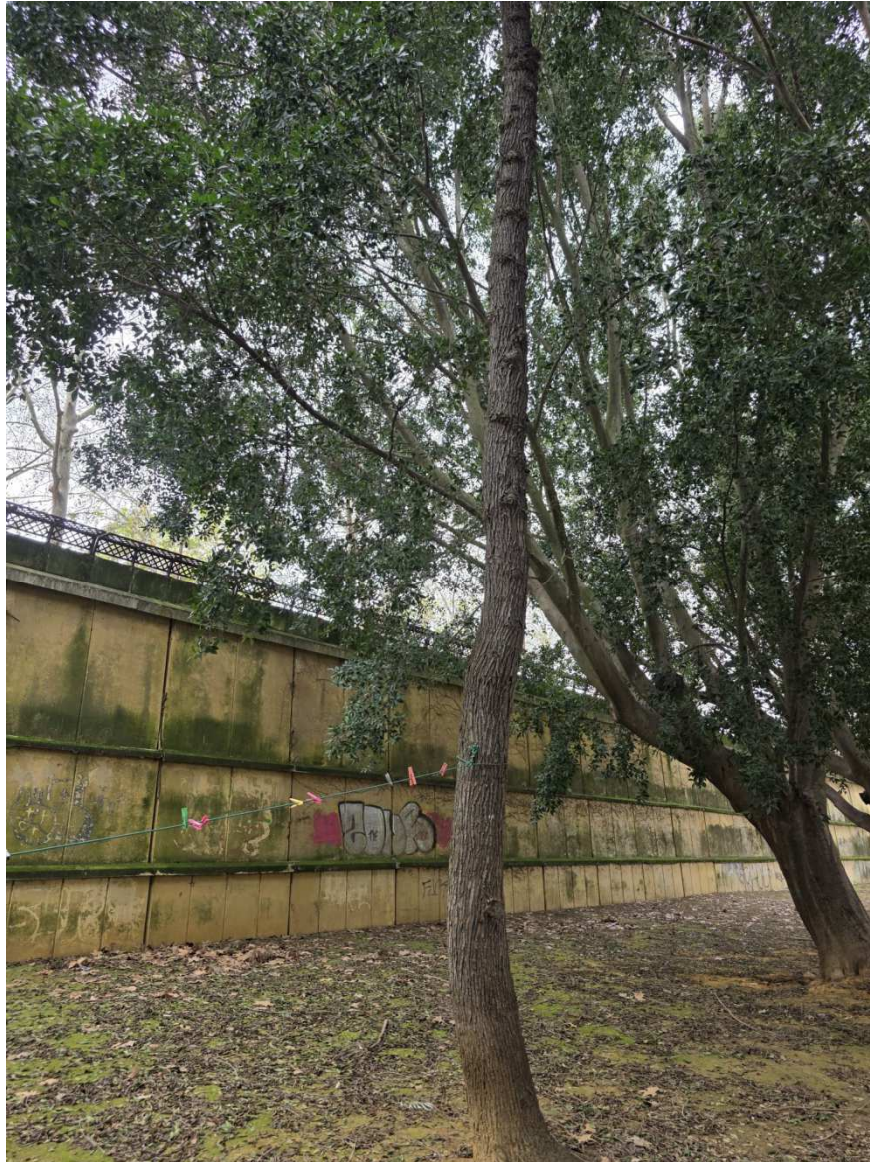
## 12. FOTOGRAFÍAS:

Se trata de un árbol que presentaba una degradación por dominancia de varios ficus colindantes evidente, con estrechamiento en el fuste y baja capacidad de emisión foliar debido a la sombra bajo la que se encuentra. El ejemplar no aportaba beneficios ecosistémicos significativos.

**9. LESIONES GRAVES:** El ejemplar presentaba signos evidentes de regresión, por estar dominado por el resto de árboles del entorno, lo que le ha obligado a un crecimiento ahilado en busca de la luz, sin desarrollo de copa con ramas y hojas en la parte alta.

**10. ESTADO GENERAL:** Presentar una copa reducida y un aspecto ahilado del fuste.
