FICHA DE COMUNICADO DE APEO DE ARBOLADO VIARIO (AP270/26)  
PARTE 1ª

Código Apeo: AP 270/26

UBICACIÓN: Calle Pasarela

Árbol: *Platanus hispanica*

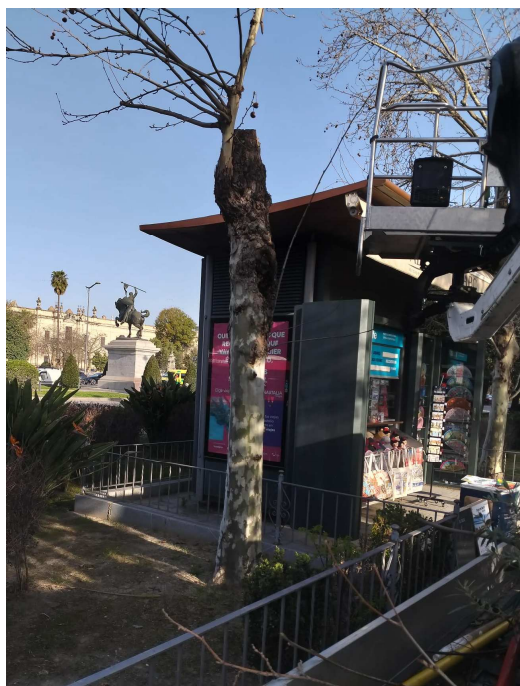
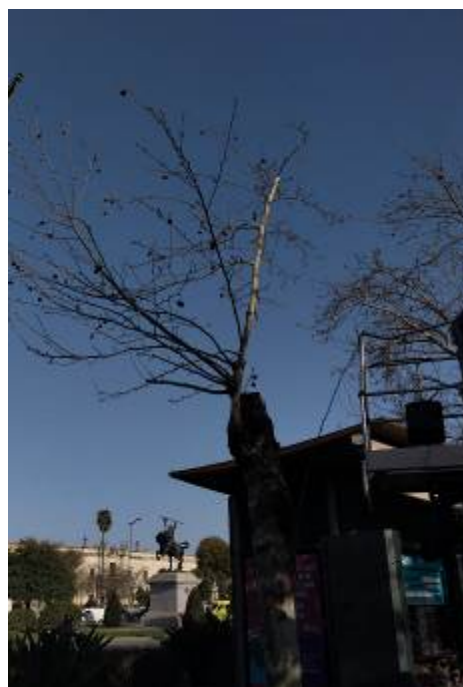
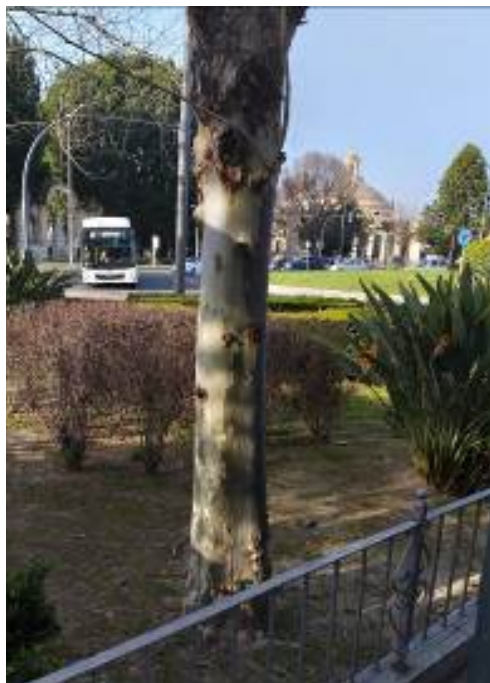
## 9. FOTOGRAFÍAS:

5. **LATITUD DE ACERADO:** Acceso a Parques emblemáticos y zona turística. Calzada de dos carriles de circulación por sentido, con mediana ajardinada.
6. **LESIONES GRAVES:** 90% madera muerta en descomposición. Tras la regresión definitiva del ejemplar, existe una alta probabilidad de rotura de partes y/o vuelco del árbol completo debido al consiguiente debilitamiento mecánico y degradación de los tejidos disfuncionales, y a la inestabilidad del anclaje radicular. Chancros con descortezado y necrosis cambial en el tronco.

7. **ESTADO GENERAL:** Árbol adulto, antiguamente desmochado y actualmente con apenas un 10% de copa remanente, conformada por brotes recientes desvitalizados y superficialmente anclados bajo el nivel previo de la cruz principal.

8. **OBSERVACIONES:** 'Chancro del Plátano' extendido que ha causado la progresiva mortalidad de las ramas. Se trata de una afección característica de esta especie en nuestra ciudad, originada por la acción conjunta de numerosos agentes bióticos. La incesante actividad de los agentes impide la compartimentación efectiva de las heridas, por lo que es habitual el incremento progresivo de las lesiones, tanto en el interior de los fustes (oquedades y galerías), como en el exterior (necrosis cortical).

MOTIVO DEL APEO: Árbol decrepito
