Visto el informe emitido por el Servicio Técnico de Parques y Jardines en relación al apeo de **un ejemplar de *Ulmus pumila* con ID 17, situado en la Avda. Los Conquistadores, Distrito San Pablo-Santa Justa (AP-334-2026)**, que se ha realizado sin autorización previa por las causas que se especifican a continuación, a tenor de lo acordado por el Ayuntamiento Pleno, en sesión celebrada el día 15 de diciembre de 2005, tomo conocimiento del mencionado apeo.

## FICHA DE COMUNICADO DE APEO DE ARBOLADO VIARIO (AP334/26) PARTE 1ª

## FICHA DE COMUNICADO DE APEO DE ARBOLADO VIARIO (AP334/26) PARTE 2ª

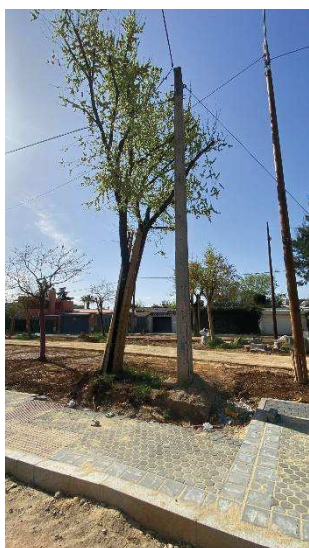
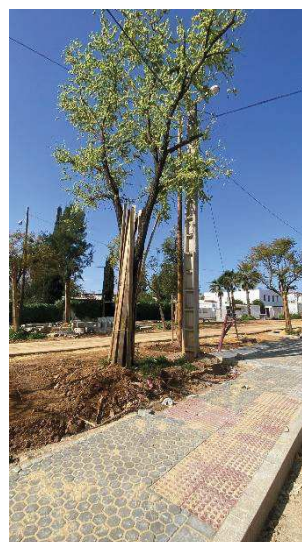
## 9. FOTOGRAFÍAS:

6. **LESIONES GRAVES:** Graves daños en todas las raíces de relevancia estructural a escasos centímetros de la base del tronco. Desgarros infringidos por la maquinaria y lesiones en el cuello radicular. Se detecta tras la evaluación visual, varias heridas con pudrición avanzada en la madera expuesta en la cruz, tronco y ramas principales, con extensión interna de la infección fúngica y probable progresión de la afección a nivel radicular. Insuficiente pared residual para garantizar la integridad mecánica en puntos críticos (base de ejes principales y cruz). Se observa baja eficacia de las estrategias de compartimentación y refuerzo estructural en los defectos mecánicos.

7. **ESTADO GENERAL:** Árbol adulto, porte refaldado e irreversiblemente desestructurado, amplitud de copa mínima por antiguas podas drásticas, con síntomas de decaimiento sostenido y manifestando un evidente estancamiento del crecimiento primario y secundario.

8. **OBSERVACIONES:** Interferencia ineludible de la posición arbolada con la obra para remodelación de la zona, que implica alteraciones significativas en su entorno inmediato, con afectación del sistema radicular. Tras la finalización de

los trabajos, la contrata responsable procederá a reponer la posición arbolada, mejorándose la cobertura arbórea de la zona dada la escasa funcionalidad de este ejemplar.
